## PIP FOTOSTORY

### Der besondere Fall

**Der Patient mittleren Alters hatte vor wenigen Monaten alio loco eine Frontzahn-Rekonstruktion der Zähne 13-22 bekommen, kurze Zeit später infizierte sich der vor Jahren alio loco endodontisch behandelte Zahn 22 apikal und wurde extrahiert.**

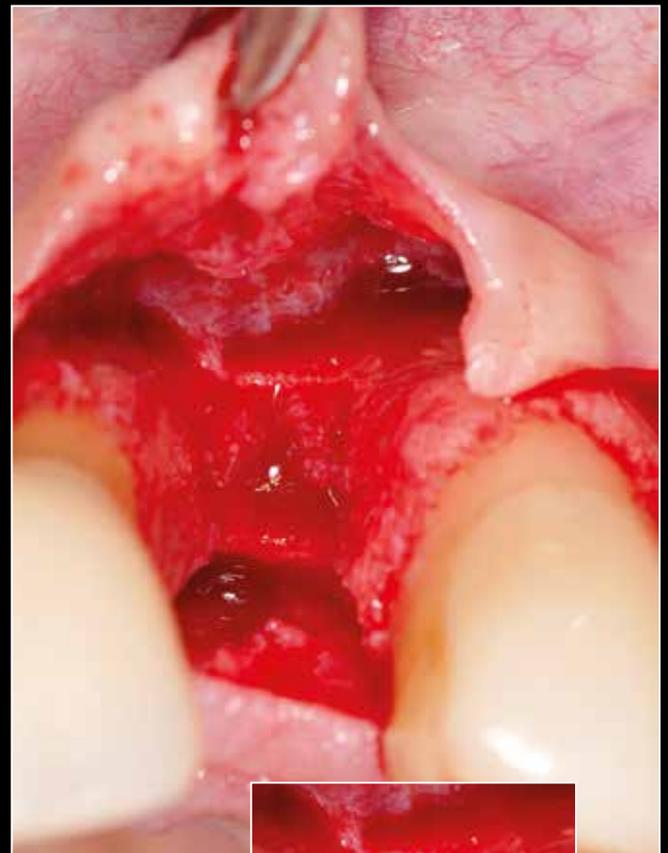
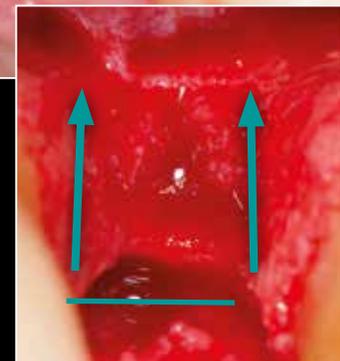
Abb. 1

Eine sofortige Implantation mit Augmentation war insofern ausgeschlossen. Die neue Planung lautete, den Knochendefekt zu augmentieren, einheilen zu lassen und verzögert zu implantieren. Der Knochendefekt ging mit einer vertikalen Ausdehnung von ca. einem Zentimeter von labial bis nach palatinal (Abb. 1).

Defektes bewusst, auf der Suche nach ortsständigen Knochen rutschte das Skalpell in das Weichgewebe ab.

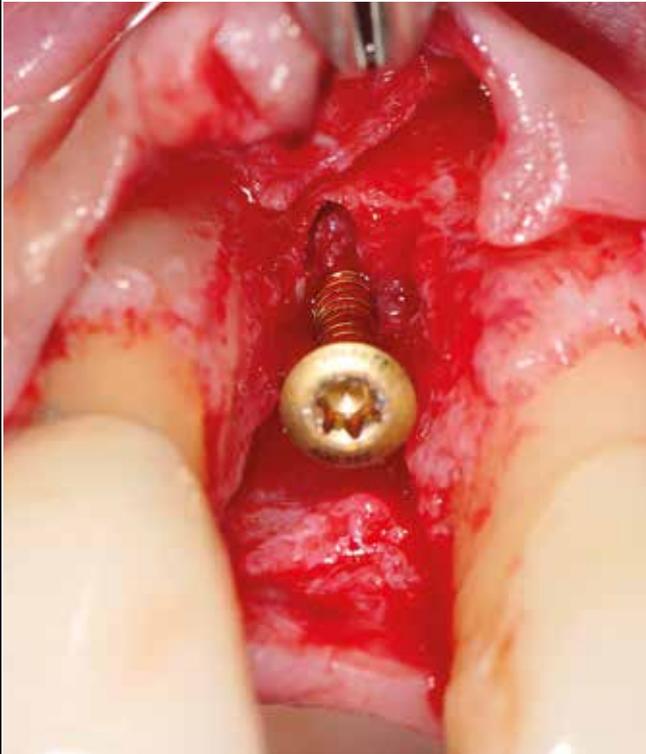
Abb. 2

Wir entschieden uns gegen eine Augmentation mit einem Blockgraft, da unserer Erfahrung die Versorgung mit Knochenersatzmaterial-Partikeln eine bessere und vollständig gesicherte Durchbauung mit Knochen zur Folge haben würde. Die Knochenstücke sollten zunächst mit einer Osseosynthese-Schraube (Mondial-Schraube) stabilisiert werden, die wie eine Zeltstange einen Hohlraum für das Knochenersatzmaterial schafft (Abb. 2).

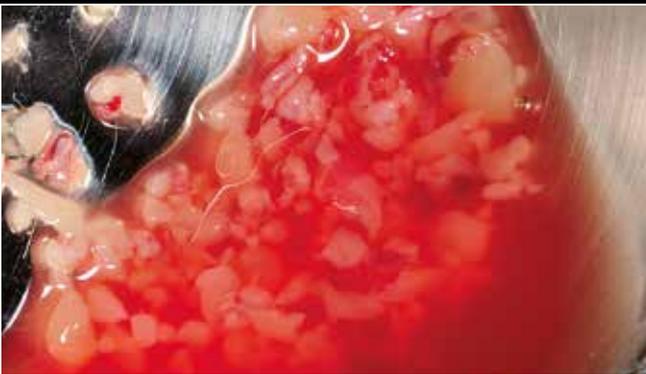
Abb. 3

Anschließend soll der Defekt mit Knochenersatzmaterial aufgefüllt werden. Das verwendete Augmentationsmaterial war das langsam resorbierende Xenograft Bio-Oss Collagen (Geistlich - boviner Herkunft), welches sich – gemischt mit etwas Eigenknochen (5%) aus der Umgebung und PRF (Mectron, Zentrifuge - 50%) – gut in den Defekt füllen ließ (Abb. 3).

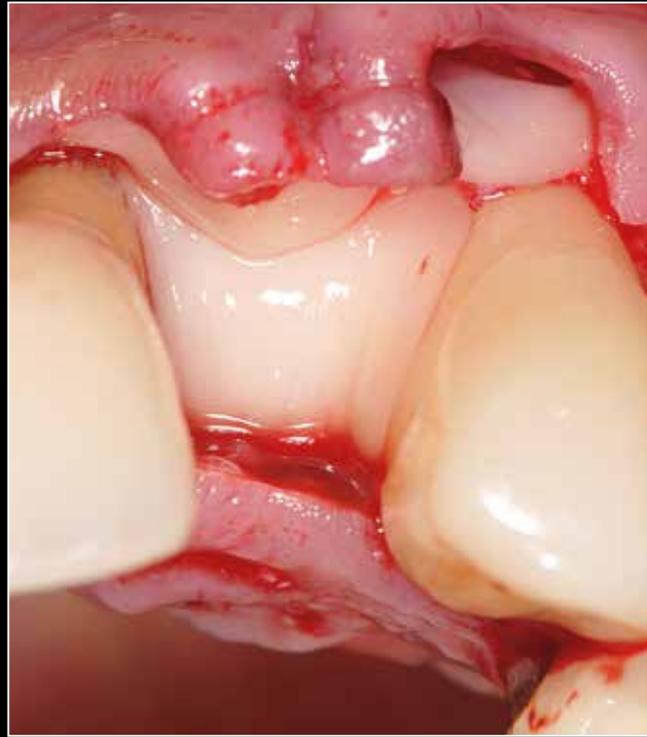
Abb. 4

Abschließend deckten wir mit einer mechanisch und resorptiv stabilen Membran Ossix Plus (Regedent - Liegezeit von sechs

Monaten) das Augmentationsareal ab (Abb. 4). Die chirurgische Umsetzung verlief gemäß der vorherigen Planung. Der Spaltlappen konnte bis zur Inzisalkante der Nachbarzähne gezogen werden, die Nähte wurden ganz leicht und vorsichtig fixiert. Mit einem spannungsfreien, sicheren Wundverschluss wurde das Risiko von Wundheilungsstörungen aufgrund von Anämien des Gewebes mit Folgen wie Resorption, Volumenverlust und der Gefahr einer Heilungsstörung auf ein Minimum reduziert. Außerdem werden auf diese Weise Dehiszenzen mit dem daraus möglicherweise resultierenden Risikos von Einwachsen des Epithels in das Augmentationsmaterial vermieden. Der Patient erhielt eine antibiotische Abdeckung mit Augmentan (875/125 mg 2 Mal täglich 7 Tage lang). Die Wundheilung verlief ohne Komplikationen, sodass wir planten nach circa fünf Monaten ein Implantat zu inserieren.

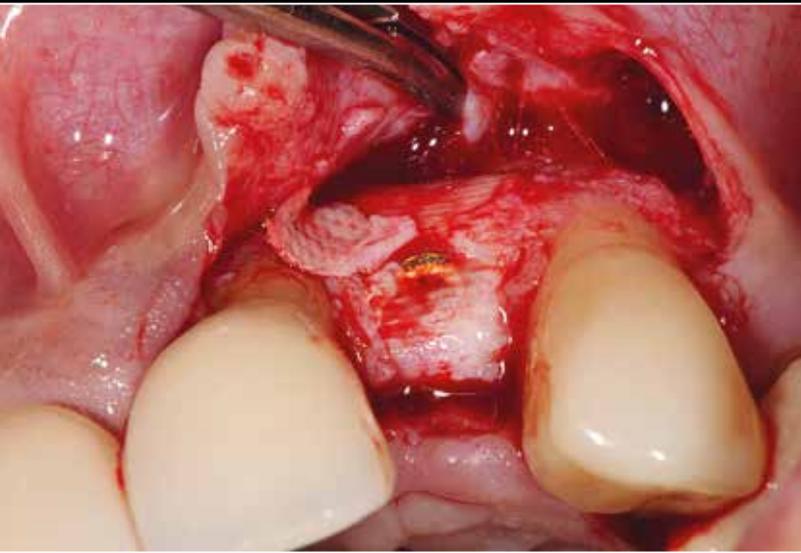
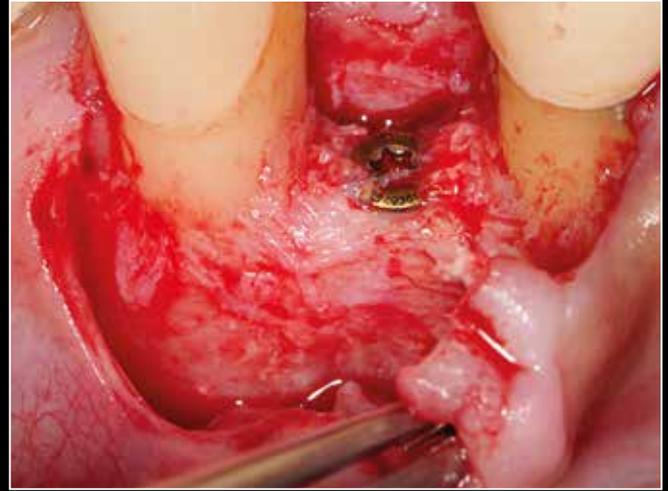
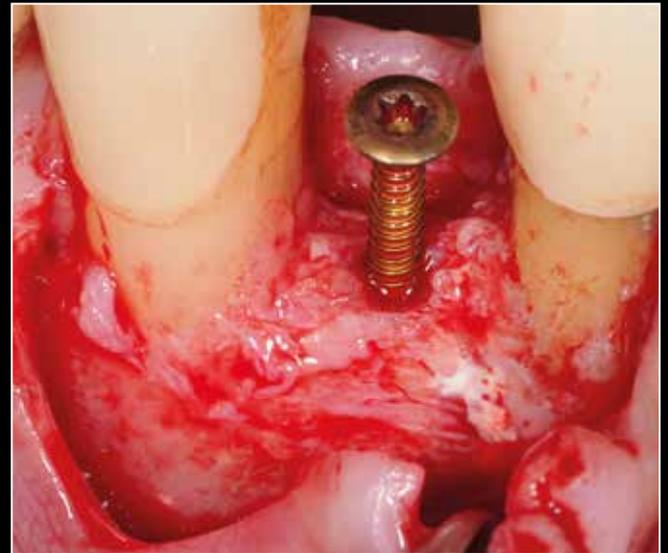
Das Re-entry erfolgte wie geplant, die Schnittführung kam ohne vertikalen Entlastungsschnitt aus. Der ausbleibende Volumenverlust spricht für die gute neue Organisation des Kieferkammes. Das Gewebe zeigte gut durchbluteten, organisierten und vitalen Knochen in optimaler Ausdehnung. Die Ossix Membran war noch deutlich zu erkennen, fast noch intakt, mit ihrem typischen Muster. Interessant als auch positiv war die völlige Osseointegration der Mondial-Schraube, die zum Entfernen von Knochen freigelegt werden musste (Abb. 6-8).

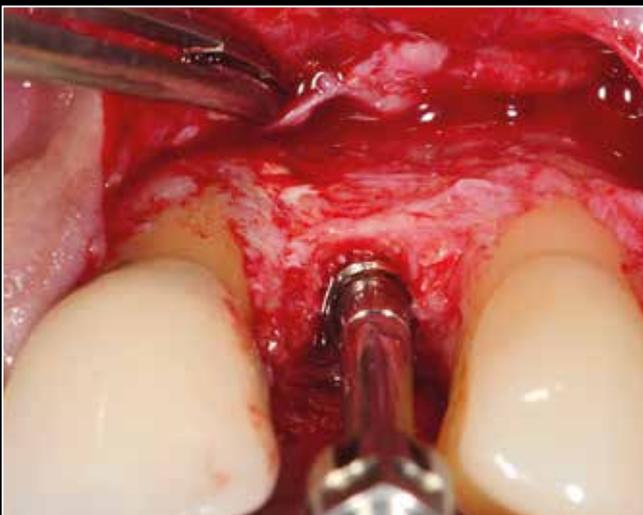
Abb. 9

Die Augmentation war zu diesem Zeitpunkt ein voller Erfolg, in alle Richtungen. Im Anschluss konnte ein  $\varnothing$  3.0 mm Implantat nach Oberflächenaktivierung (Photofunktionalisierung, Ushio) primärstabil inseriert werden (Abb. 9). Das Implantat wurde drei Millimeter unterhalb des gewünschten Sulkusverlaufs inseriert (Abb. 10), in einer Position im palatinalen Bereich des Kieferkams. Die Planung und der Verlauf ließen keinen Anlass auf einen möglichen Misserfolg erkennen. Der Vollappen wurde spannungsfrei geschlossen. Die Patientin wurde zur Freilegung auf einen Zeitpunkt vier Monate nach Implantatinsertion bestellt. Die Implantation verlief komplikationslos, das Implantat verfügte über eine ausreichende Primärstabilität. Der Vergleich der Röntgenbilder direkt nach Implantation (Abb. 11) und vier Monate später (Abb. 12) nach einer kleinen Stichinzision zur Freilegung spiegelt die knöchernen Umbauprozesse wieder.
