pip Fotostory

Ersatz mehrerer Zähne nach Sportunfall – Teil 2

Peter Randelzhofer

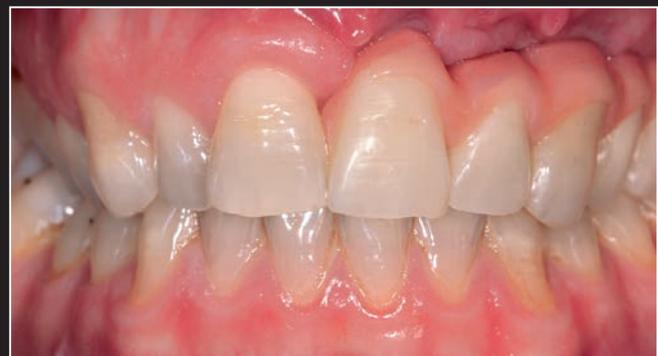
Abb. 23

Zum Zeitpunkt der Abformung (Abb. 23) schraubten wir die Brücke ab (Abb. 24) und spülten die Implantate mit CHX-Flüssigkeit. Mittels eines individualisierten, natürlichen wurzelför-

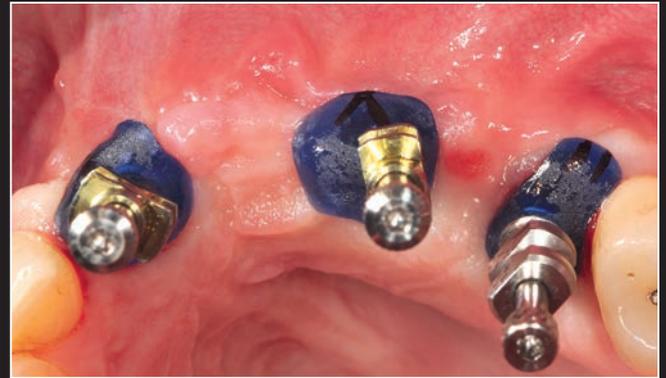
Abb. 25

mit optimierten Emergenzprofilen an den Abformpfosten konnte die Konturierung des Weichgewebes optimal gestützt und abgeformt werden (Abb. 25, 26).

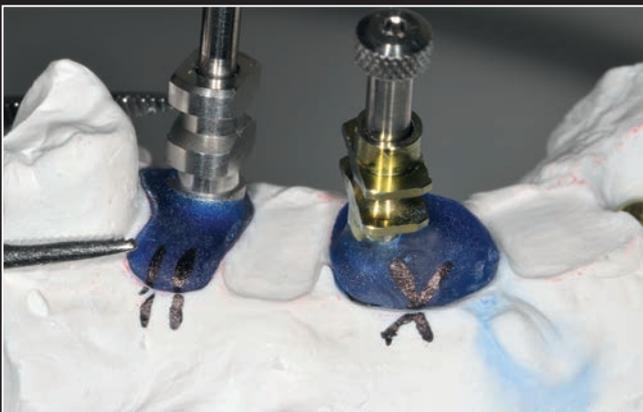
Abb. 27

Das Modell wurde – wie bei uns üblich – als reines Gipsmodell ohne Gingivamaske hergestellt. Die Pontikareale frästen wir rechteckig 1,5 mm senkrecht tief in das Modell, weil dadurch die Reinigungsfähigkeit per Approximalkbürstchen auf voller Länge möglich war (Abb. 27, 28). Nach relativer Kongruenzüberprüfung der Modelle (Langzeitprovisorium/aktuelles Modell) und Zusammenfassung (Abb. 29) konnte das CAD/CAM-gefertigte Zirkonoxidgerüst auf Klebebasen in Reduktionstechnik angefertigt werden. Damit eine optimale Passung der als verschraubt geplanten Arbeit erreicht wird, sollte das mittlere Abutment mit einem Galvanokäppchen (nach dem Paul Wiegel-Konzept) versehen werden. Dies wurde nach der Anprobe mit dem Gerüst verklebt (Panavia, Kuraray Noritake) (Abb. 30a-c). Die Verschraubung der Brücke beschränkte sich auf das Implantat regio 21 und 25, um die Brücke einfach okklusal abnehmen zu können. Es war geplant im Recall die Brücke einmal jährlich abzunehmen, um präventiv

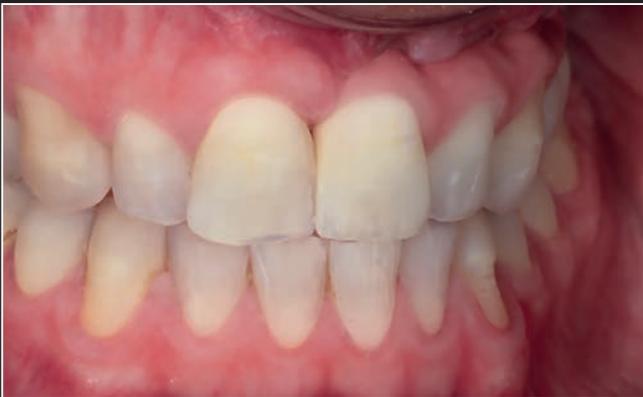
Abb. 30d

Die Ästhetikanprobe des Rohbrandes, hier mit polarisierenden Filtern dargestellt, zeigt die passende Struktur der Dentin- und Schmelzanteile der Keramik (Creation Keramik) (Abb. 30d, e). Die Gingivaanteile wurden so verschlossen, dass das kleinste Bürstchen Platz hat. Die Funktion und Form wurde so gut wie möglich von der langzeitprovisorischen Prototypversorgung übernommen. Die Schraubenkanäle wurden mit Cavit und Komposit verschlossen. Der Patient konnte mit der Brücke wieder perfekt Klarinette in einem der berühmtesten Orchester der Welt spielen, was für ihn während der gesamten Behandlungszeit eine sehr wichtige Rolle spielte.
