Komplikationsmanagement mit den Kurzen

Peter Randelzhofer

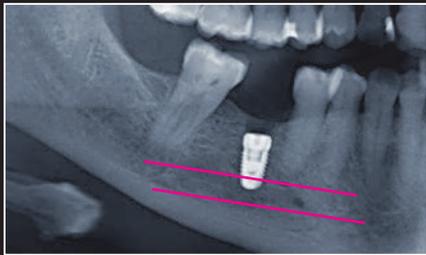
Abb. 2: Röntgenkontrolle nach Implantatinsertion eines Standardimplantates alio loco: Die Spitze lag im Nervkanal des Nervus alveolaris inferior.

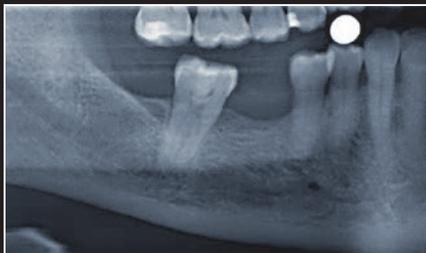
Abb. 3: Rückschau gemäß analogem OPG: Ausgangssituation vor Implantatinsertion alio loco, ein horizontaler und leicht vertikaler Knochenabbau lag im rechten Unterkiefer vor.

dass ein Standard-Implantat im rechten Unterkiefer bei der anatomischen Nähe zum Nervkanal nicht inserierbar war (Abb. 3). Die mit dem Zahnverlust einhergehende vertikale Knochenresorption war im Zuge der altersgemäßen horizontalen Knochenresorption am Kiefer zu stark fortgeschritten, um ohne Knochenaufbau zu implantieren. Eine Augmentation des Kieferkammes hatte die Patientin aus Kostengründen abgelehnt.

die Keramikronen auf den Zähnen 47 und 45 belassen werden können, was der Patientin wiederum sehr gut gefiel (Abb. 3).

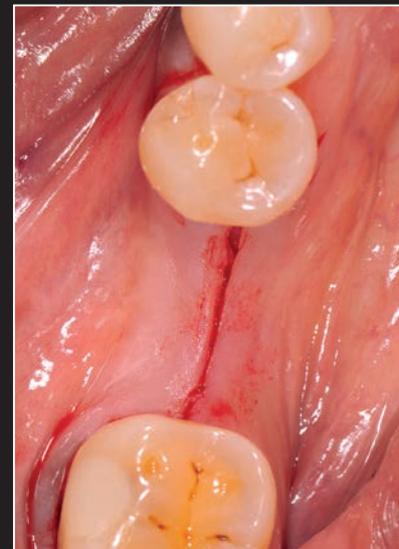
Abb. 5: Krestale Schnittführung in regio O46, lingual paramarginaler Schnitt an den Zähnen 45 und 47.

Nach der krestalen paramarginalen Schnittführung wurde das Weichgewebe rund um regio O46 bis zum Knochen abpräpariert (Abb. 5, 6). Schrittweise wurde die Bohrung für das sieben Millimeter kurze Implantat vorgenommen (Abb. 7-9). Das kurze hydrophobe Megagen-Implantat (Abb. 10) wurde nach Photo-funktionalisierung (Ushio) hydrophil und nach Benetzung mit PRF-Flüssigkeit (Abb. 11) inseriert (Abb. 12). Die Primärstabilität war mit 80 ISQ (Ostell) sehr gut (Abb. 13).

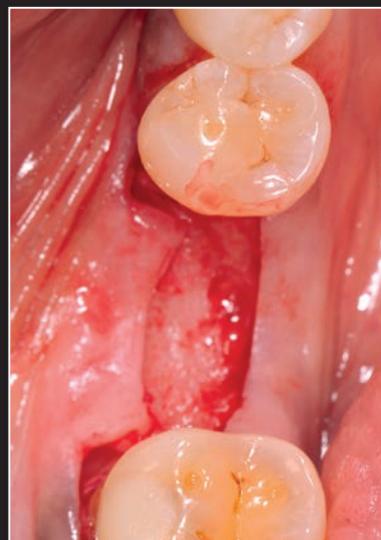
Abb. 6: Präparation des Implantatlagers.

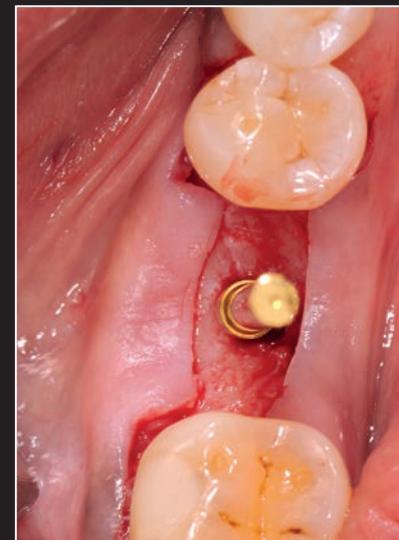
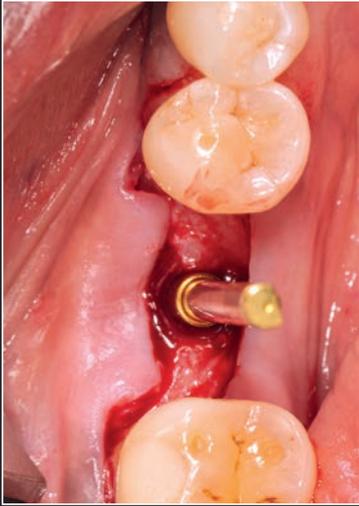
Abb. 7, 8: Schrittweise Implantatbohrung, die Parallelität zu den Achsen der Nachbarzähne muss gewährleistet sein.

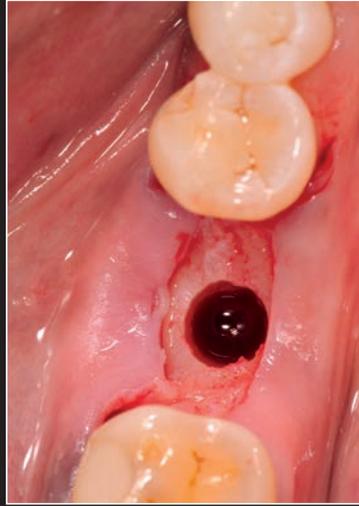
Abb. 9: Implantatbohrung zur Aufnahme des kurzen Implantates.

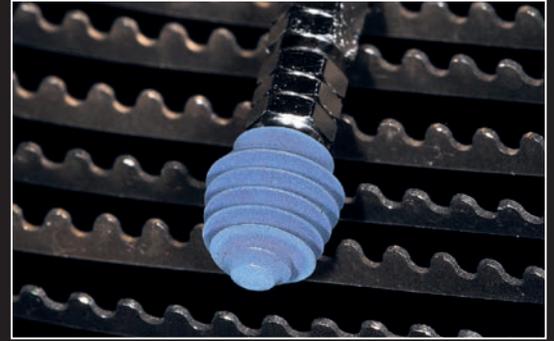
Abb. 10: Das sterile kurze Implantat ...

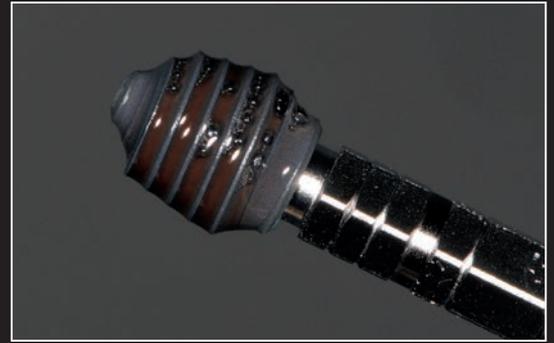
Abb. 11: ... wurde vor dem Eindrehen photofunktionalisiert und mit PRF-Flüssigkeit benetzt.

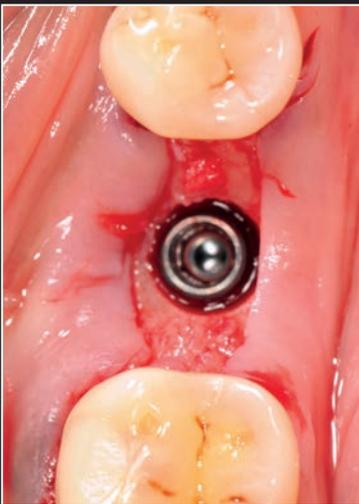
Abb. 12: Implantat in situ.

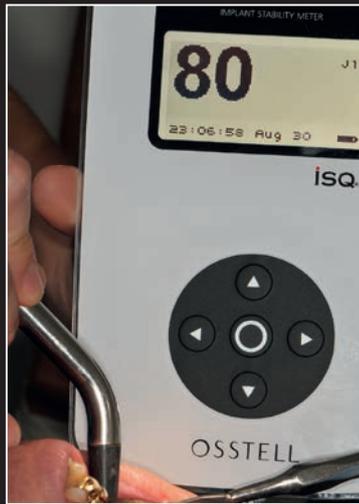
Abb. 13: Das Implantat verfügte mit 80 ISQ (Ostell) über eine sehr gute Primärstabilität.

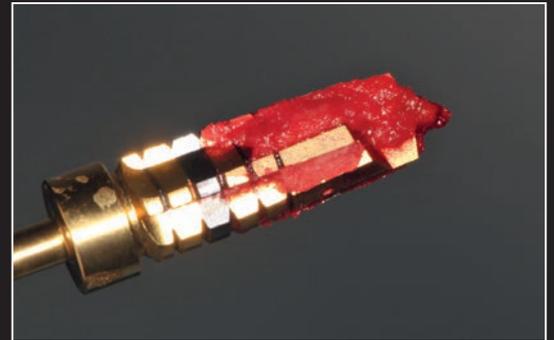
Abb. 14: Die bei der Bohrung gesammelten Knochenspäne wurden später noch gebraucht.

Da sich der Durchmesser des kurzen Megagen-Implantats im oberen Bereich verjüngt, wurde der Kompressionsdruck auf den Knochen an der Knochenaustrittsstelle verringert. Die geringere Druckspannung wirkte durchblutungsfördernd und verminderte den Knochenabbau an der Implantateintrittsstelle. Die im Bohrvorgang gesammelten Knochenspäne (Abb. 14) wurden in diesen verjüngten Bereich mit PRF auf das Implantat gelegt (Abb. 15) und der Operationssitus mit Nähten verschlossen (Abb. 16). In der Röntgenkontrolle sah alles gut aus (Abb. 17).

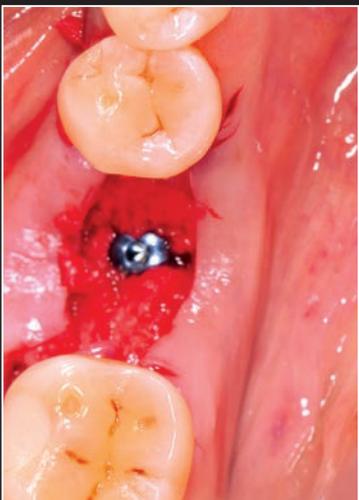
Abb. 15: Die Knochenspäne wurden auf das Implantat platziert ...

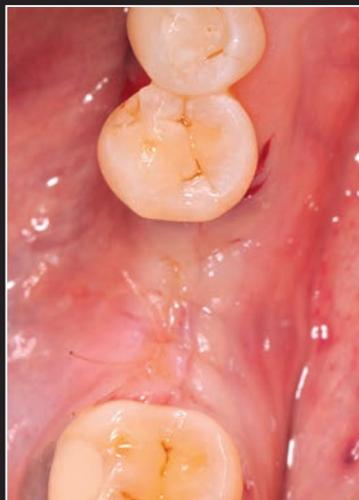
Abb. 16: ... und der Operationssitus anschließend fein vernäht.

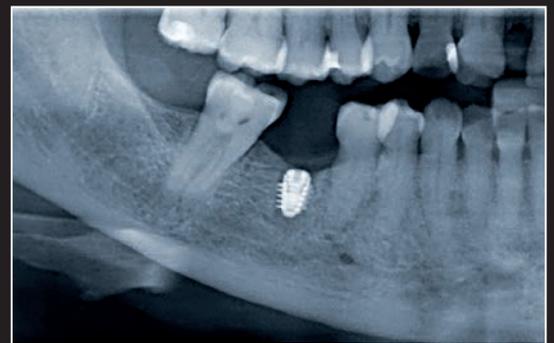
Abb. 17: Röntgenkontrolle post insertionem: Alles ok.

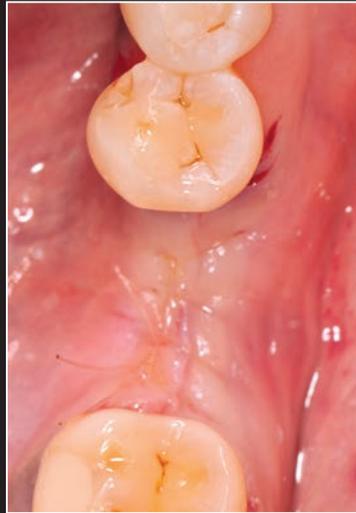
Abb. 18: Zustand vor Entfernen des Gingivaformers.

Drei Wochen später wurde der Gingivaformer (Abb. 18) entfernt und mittels CHX gesäubert, ein feines Emergenzprofil hatte sich gebildet (Abb. 19). Das CAD/CAM-gefertigte Abutment wurde eingeschraubt, wobei der Schraubkanal mit einem Schaumstoffpellet und mit Tempfit dicht verschlossen wurde (Abb. 20). Die monolithische Zirkonoxidkrone wurde aus Kostengründen in der CAD/CAM-Bibliothek der Software beim Zahntechniker geplant, gefräst und bemalt.

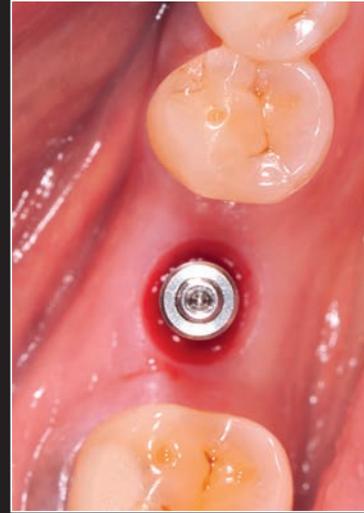
Abb. 19: Feines Emergenzprofil drei Wochen später.

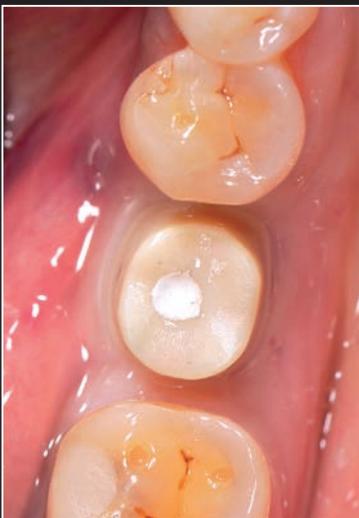
Abb. 20: Einsetzen des Abutments und Verschluss des Schraubenkanals.

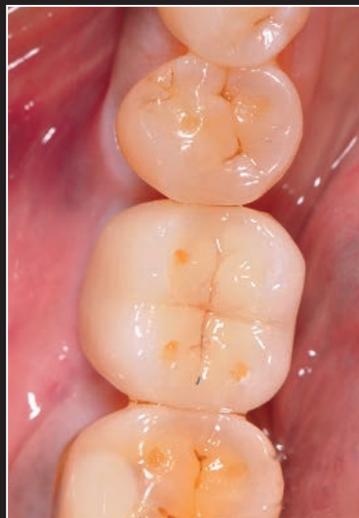
Abb. 21: Einsetzen einer bemalten, CAD/CAM-gefertigten monolithischen Zirkonoxidkrone aus der digitalen Bibliothek der Software.

Die fehlende Transluzenz sowie der leichte Farbunterschied zwischen den Zähnen 45, 47 und der implantatgetragenen Krone 46 (Abb. 21) störten das wiedergewonnene Vertrauen der zufriedenen Patientin nicht, die Röntgenkontrolle zeigte ein gut eingeheltes kurzes Implantat (Abb. 22). Nach Mundhygieneanweisung und der Erinnerung an regelmäßige Kontrollintervalle beim Zahnarzt verließ eine glückliche Patientin unsere Praxis.

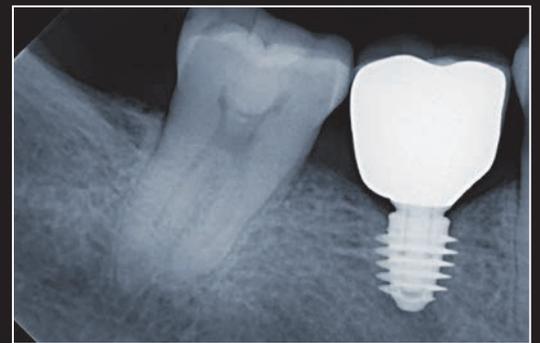
Abb. 22: Abschließende Röntgenkontrolle.
