Die weichgewebliche Herausforderung im Frontzahnbereich

Peter Randelzhofer

Die nachfolgenden beiden klinischen Fälle zeigen die knöchernen und weichgewebliche Rekonstruktion eines und zweier Oberkieferfrontzähne mit ungünstigen knöchernen und weichgeweblichen Ausgangsbedingungen, die nach genauer Analyse der Ist-Strukturen zu ästhetischen Verbesserungen der Rot-Weiß-Ästhetik geführt haben.

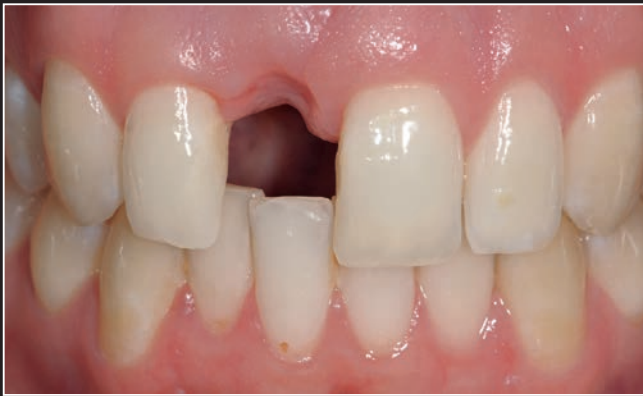
Abb. 3: Die Resorption war im Zuge des Bündelknochenverlusts und der mangelnden Belastung des Knochens deutlich fortgeschritten.

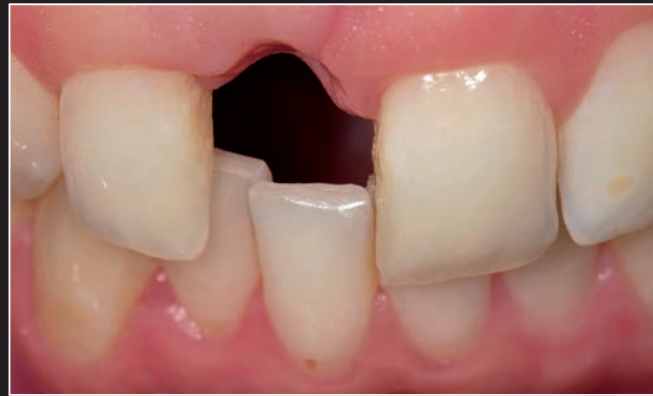
Abb. 4: Mangels kontralateralen Gegendrucks war der Zahn 41 nach labial gekippt, eine ungünstige prothetische Situation war entstanden.

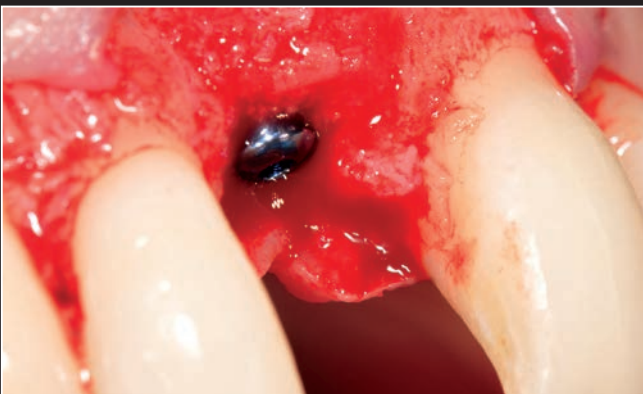
Abb. 7: Optimale prothetische Position des Implantates (Megagen).

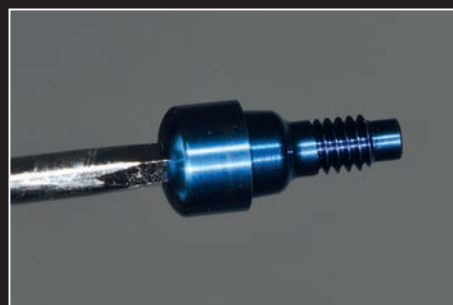
Abb. 8: Einbringen der Verschlusschraube für ein zweizeitiges Vorgehen.

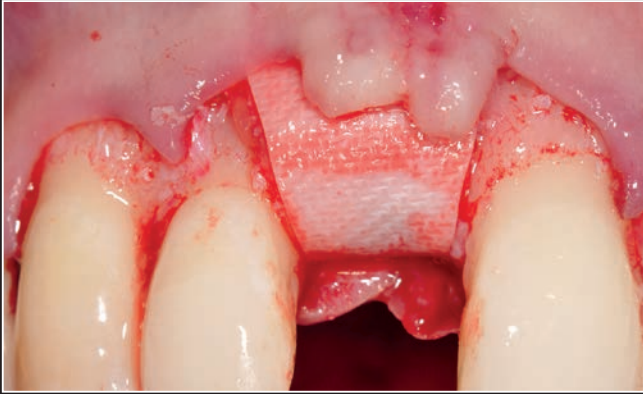
Abb. 9: Abdeckung des OP-Gebietes mit The Graft (Regedent), PRF und einer Membran (Ossix, Regedent).

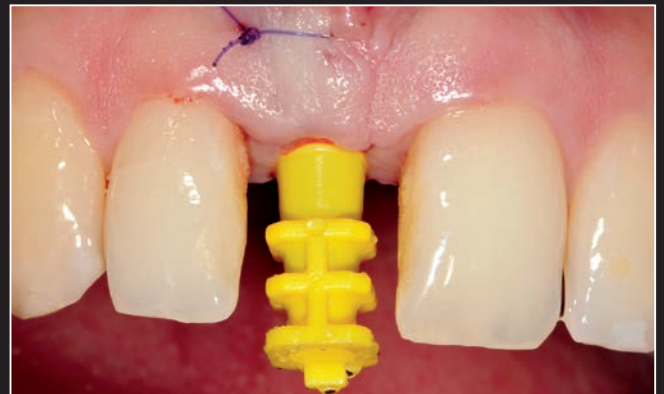
Abb. 12: ... und des Abformpfostens.

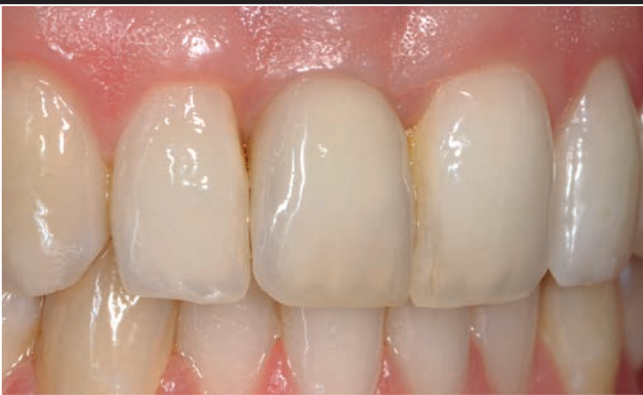
Abb. 13: Einbringen der endgültigen Versorgung ...

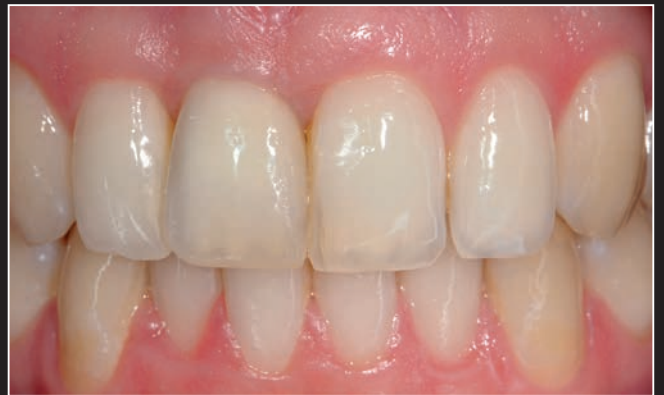
Abb. 14: ... aus Keramik nach drei Monaten Einheilzeit.

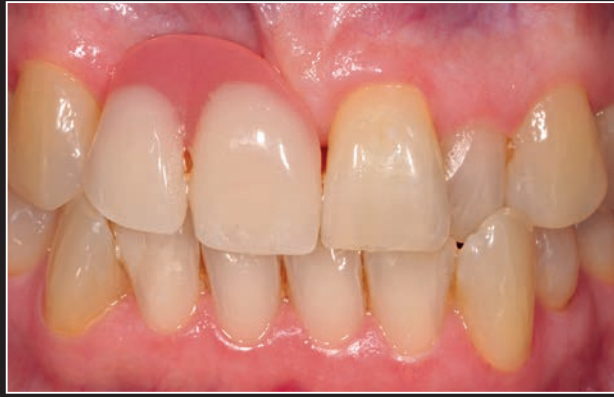
Abb. 2: Der starke Knochendefekt nach Verlust der Zähne 11 und 12 war mit pinkem Kunststoff an den Kronen verdeckt worden.

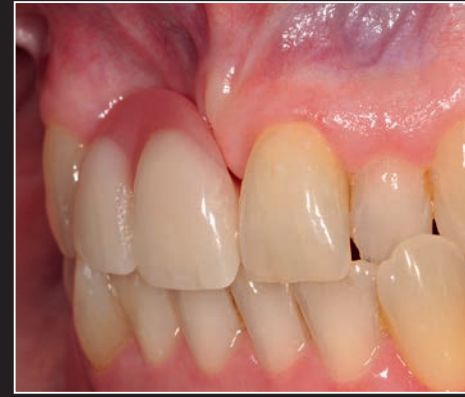
Abb. 3: Besonders labial fiel die knöchernerne Einziehung im Oberkiefer stark auf, von der sich der pinke Kunststoff unnatürlich absetzt. Eine ungünstige Situation.

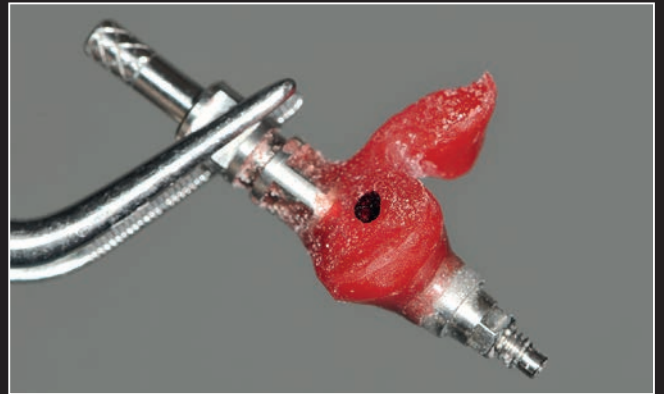
Abb. 14: Am Laboranalog wurde das optimale Emergenzprofil für das Implantat regio 11 und das Pontic regio 12 bestimmt ...
