Protokoll für konische Verbindungen im Frontzahnbereich

Dr. Peter Randelzhofer

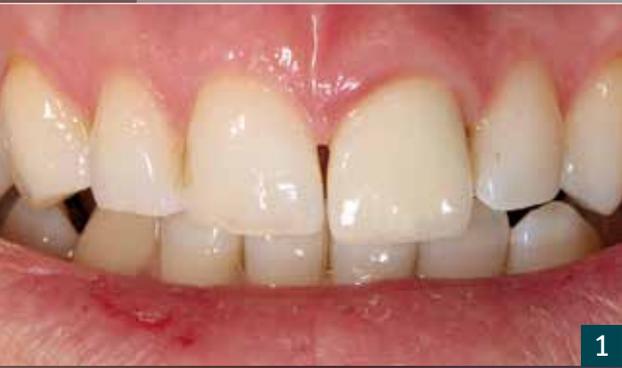
- 1 Eine gelockerte Stiftzahnkrone am Zahn 21 führte die Patientin in die Praxis.
- 2 Nach Abnahme wurde die Erhaltungsfähigkeit des Wurzelrestes röntgenologisch ...
- 3 ... und klinisch beurteilt.
- 4 Röntgenkontrolle nach Insertion eines Conelog-Implantates (Camlog).

Die Patientin wurde mit einer gelockerten Keramikkrone 21 in die Praxis überwiesen (Abb. 1). Nach Abnahme der Stiftkrone und Diagnostik stellte sich heraus, dass der Wurzelstift sich gelockert hatte. Die Gingiva rund um den Wurzelrest war im Zuge dessen deutlich entzündet. Aufgrund der mangelnden Retentionsfläche war der Wurzelrest für eine erneute Insertion eines Wurzelstiftes, besonders im Hinblick auf den Durchmesser und die Kürze des Wurzelrestes, prognostisch unsicher (Abb. 2, 3).

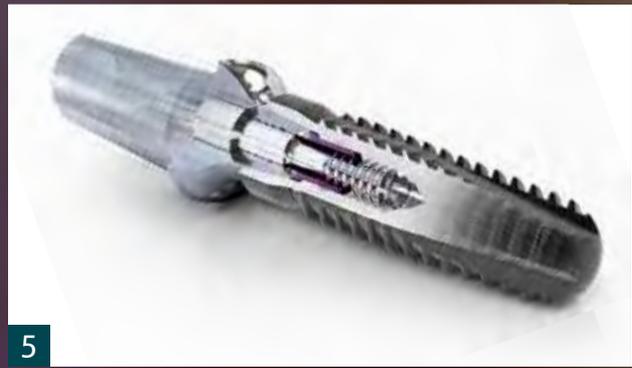
- 5 Der tiefe Konus unterstützt die Biologie und erlaubt eine gute Einheilqualität.
- 6 Vier Monate nach Insertion erfolgte die Freilegung und das Einsetzen des Gingivaformers.
- 7 Bukkal wurde mittels eines kleinen Rolllappens Gewebevolumen geschaffen.

und erlaubt eine tiefe konische Implantat-Abutment-Verbindung (Abb. 5). Besonders die tiefen Konusverbindungen zeichnen sich, als vermeintlich dichtere aktiv klemmende Verbindungen, in ihrer Biologie und der Einheilqualität der umgebenden Gewebe aus. Das integrierte Platform-Swichting bewirkt eine größere Entfernung des Mikrospaltes zwischen Implantat und Abutment vom Knochenrand. Diese wirkt sich positiv auf den Erhalt des Knochens aus. Beide Komponenten des verwendeten Systems sind sehr gut für die ästhetische Frontzahnregion geeignet.

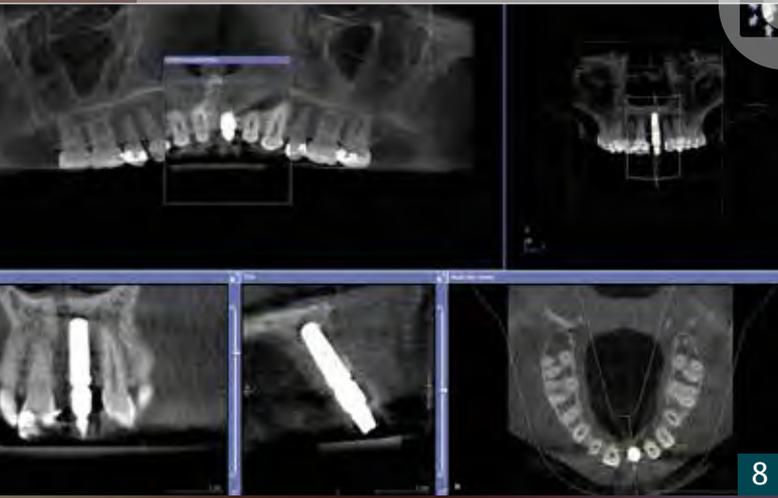
8 Aufsetzen des Abformpfostens und DVT-Kontrollaufnahmen.

vaformer wurde eingeschraubt (Abb. 7). Zwei Wochen nach Freilegung wurde ein DVT mit Abformpfosten angefertigt (Abb. 8, 9), eine erste Abformung vorgenommen (Abb. 10) und zwei Wochen später eine laborgefertigte Prototypkrone mit standardisiertem Emergenzprofil eingliedert (Abb. 11). Diese wurde dann für die weitere prothetische Anfertigung ausgeschraubt (Abb. 12). Bereits jetzt zeigte sich ein gesundes stabiles Weichgewebsprofil (Abb. 13). Um dieses weichgewebliche Profil langfristig zu stützen, wurde eine Vorlage für die definitive Versorgung in Form eines Abformstiftes angefertigt. Im Labor positionierte der Zahntechniker die Prototypkrone mit dem Abformabutment in einem Behältnis (Abb. 14), bettete diese bis zum Zahnhals in Silikon ein (Abb. 15) und nahm das Abutmentanalog aus der Form (Abb. 16). Das Abutment wurde in Position gesetzt (Abb. 17), mit flüssigem

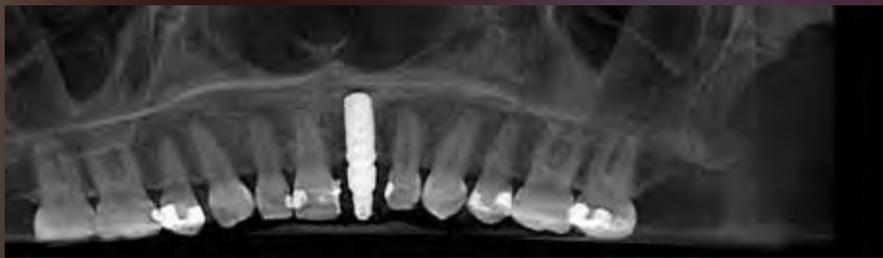
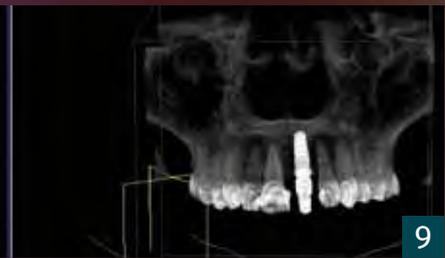
9 Für eine gute Rot-Weiß-Ästhetik ist neben der Positionierung ein ausreichendes bukkales Knochenvolumen von Bedeutung.

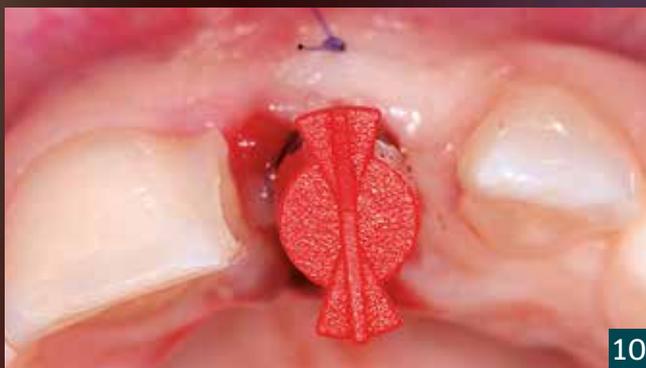
10 Abformkappen aufgesetzt.

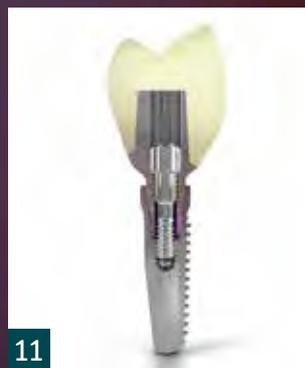
11 Standard Prototypkrone im Modell (Bild Camlog Implantat mit Krone).

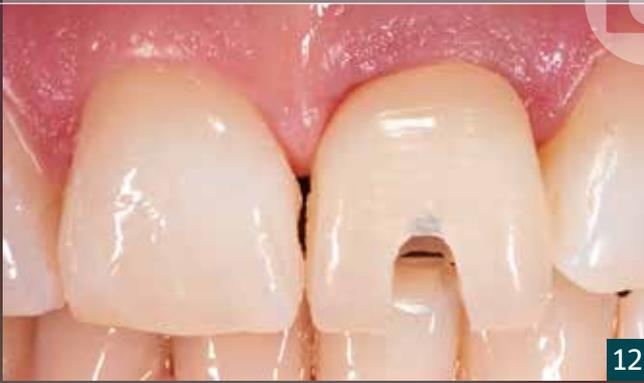
12 Die Prototypkrone wurde an der Inzisalkante in Höhe der Schraube abgeschliffen und abgenommen.

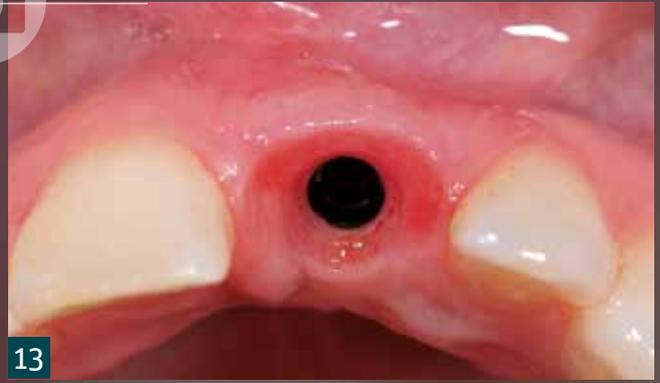
13 Ein perfekt ausgeformtes Emergenzprofil.

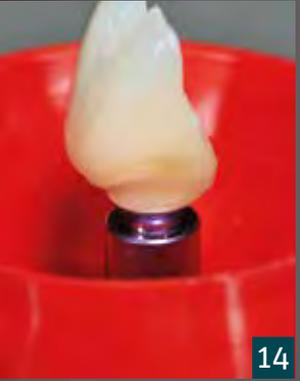
14 Im Labor wurde mittels Prototypkrone und Abformpfosten ein individueller Abformstift angefertigt.

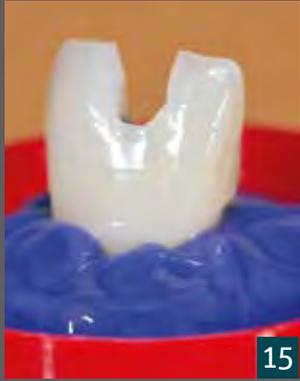
15 Dazu wurde die Prototypkrone mit dem Abutment bis zum Zahnhals in Silikon eingebettet ...

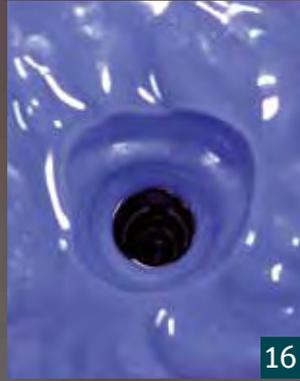
16 ... aus der Form genommen, ...

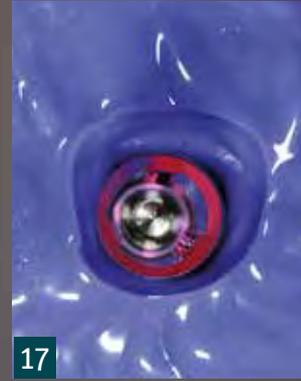
17 ... das Abutment in Position gesetzt ...

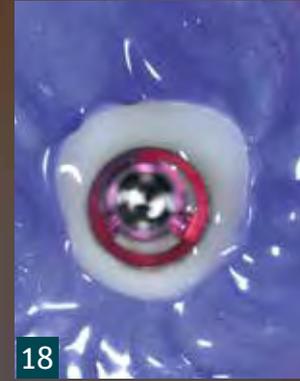
18 ... und mit flüssigem Komposit ausgegossen sowie ausgearbeitet.

Komposit ausgegossen (Abb. 18) und nach dem Aushärten zu einem individuellen Abformstift ausgearbeitet. Abschließend erfolgte die Überprüfung im Mund des Patienten (Abb. 19). Sechs Monate später wurde das definitive Abutment mit individualisiertem Emergenzprofil eingesetzt (Abb. 20). Das Wechseln des Abutments erfolgte nach dem von Camlog vorgegebenen System (Abb. 21). Danach wurde der Rohbrand der definitiven Krone eingesetzt (Abb. 22). Labial, lateral und zervikal musste die Kronenform bauchiger ausgeformt werden (Abb. 23). Nach Überprüfung der Funktion und Anpassung der Form (Abb. 24, 25) wurden die Komponenten der Versorgung definitiv eingesetzt (Abb. 26). Die Patientin zeigte sich sehr zufrieden mit einer Versorgung, bei der ihr Lückenstand ausgeglichen wurde und die sich ansonsten unsichtbar ästhetisch harmonisch in die Zahnreihe einfügte (Abb. 27, 28).

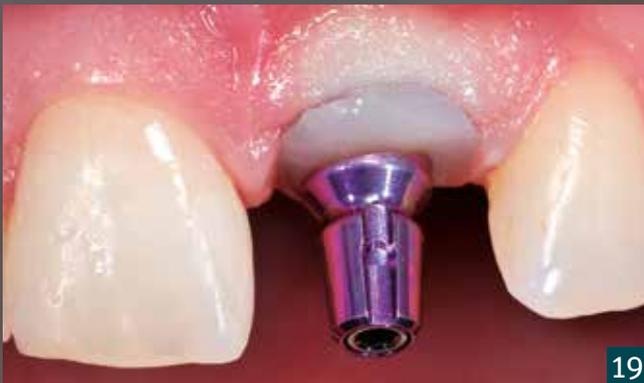
19 Abschließend wurde die Passung im Mund des Patienten überprüft.

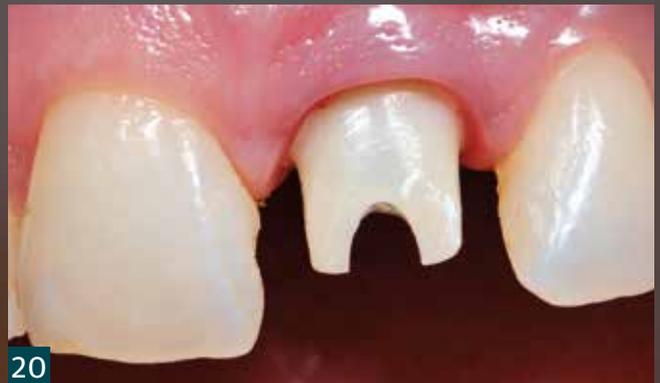
20 Das definitive Abutment mit dem individuellen Emergenzprofil wurde eingesetzt.

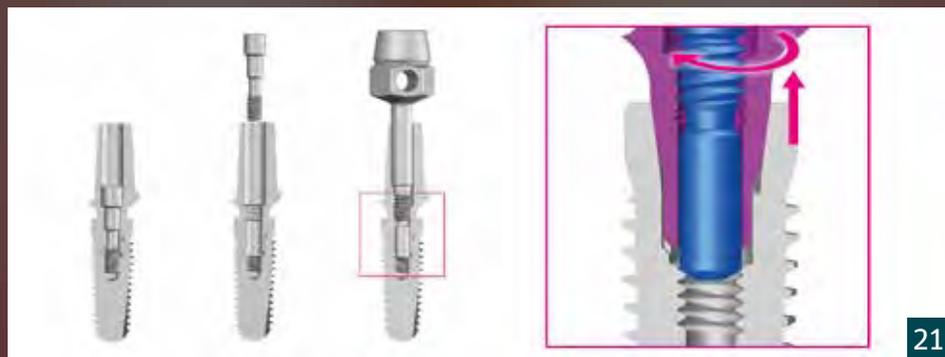
21 Herausdrehen der Schraube und das Wechseln der Krone erfolgte nach einem Camlog-Protokoll.

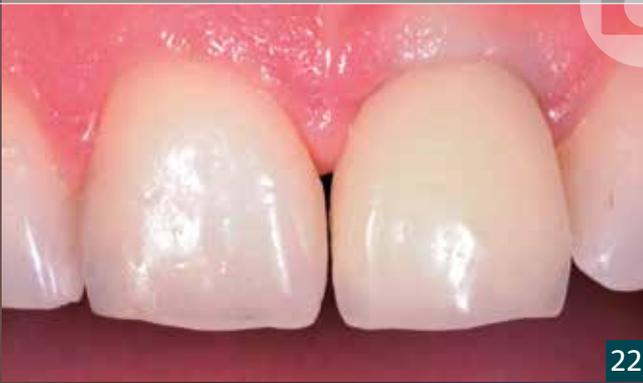
22 Nach Einsetzen des Rohbrandes zeigte sich, dass das Weichgewebe mehr gestützt werden musste.

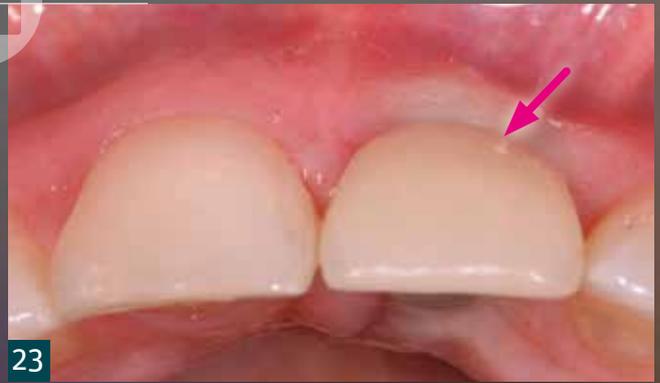
23 Labial und zervikal muss die Kronenform bauchiger ausgeformt werden.

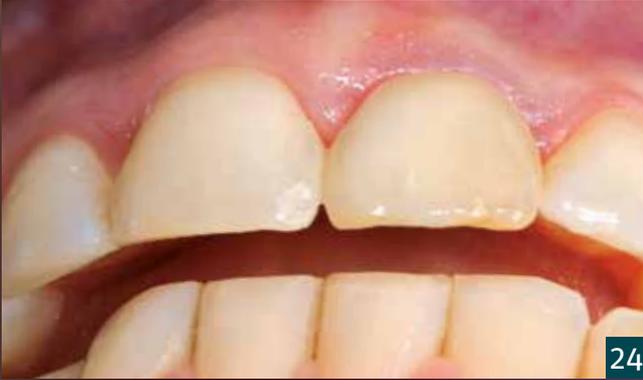
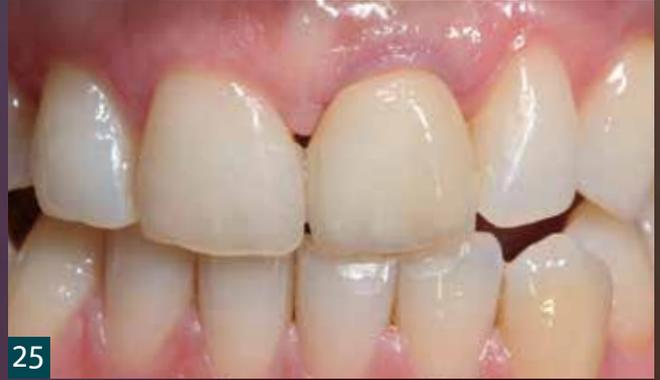
24 Einsetzen der neuen bauchigeren Formgestaltung labial, zervikal und lateral.

25 (siehe Abb. 24)

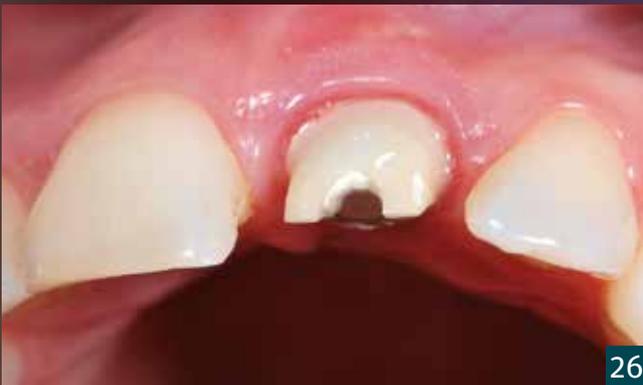
26 Definitives Zementieren des Abutments.

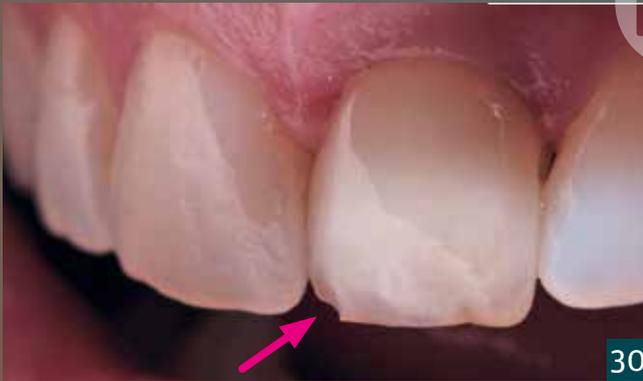
30 ... an der medialen Inzisalkante in die Praxis.

Nach einem Jahr kam die Patientin mit einem Chipping an der medialen Inzisalkante der Krone 21 in die Praxis (Abb. 29, 30). Nach Anfertigung einer neuen Krone wurde die Funktion wie etwa mit den Laterotrusionsbewegungen in beide Richtungen überprüft (Abb. 31-33). Das Ergebnis steht für eine

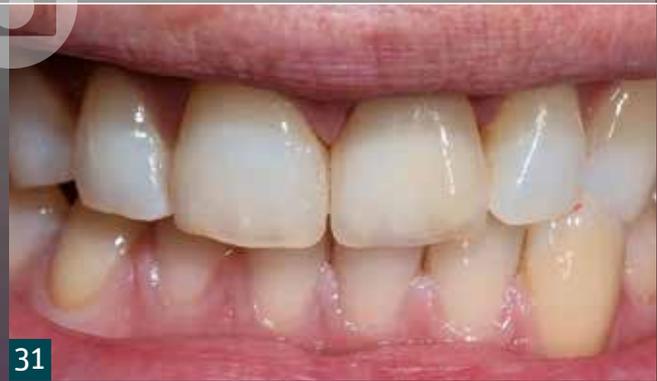
31 Nach Anfertigung einer neuen Krone/Reparatur wurde die Funktion, ...

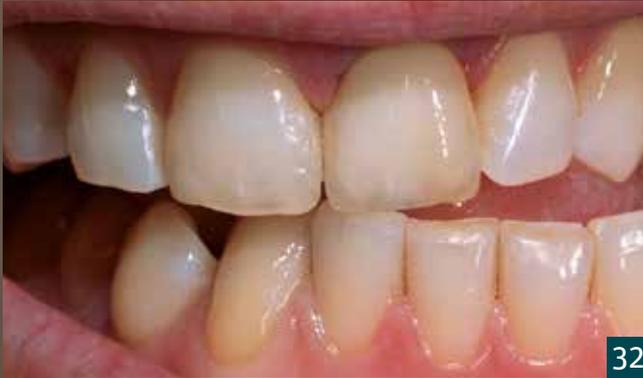
32 ... wie etwa mit den Laterotrusionsbewegungen ...

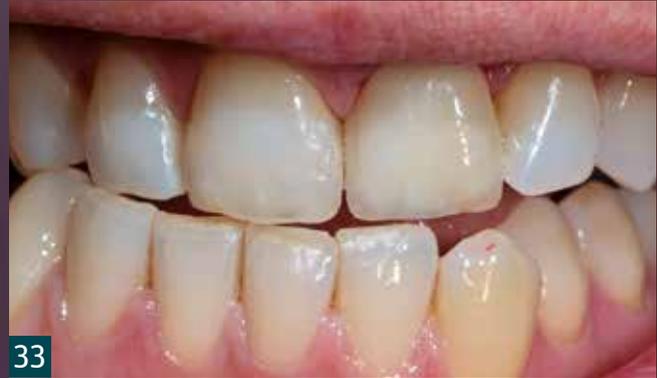
33 ... in beide Richtungen überprüft.

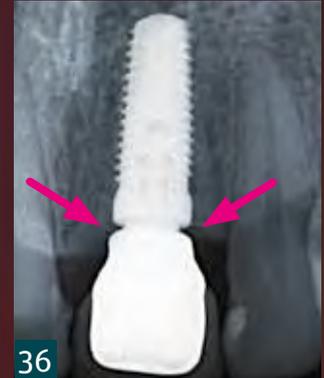
36 Nach **acht Jahren** zeigt sich ein stabiles Knochenniveau.

ästhetische Oberkieferfrontzahnssituation aus physiologisch und anatomisch harmonischen Verhältnissen von Keramikronendesign und geführter Weichgewebeansformung, die langfristig stabil bleiben wird (Abb. 34, 35). Nach einer Röntgenkontrolle **acht Jahre später** bestätigte sich dies im Zahnfilm, der zeigte, dass sich der Knochen rund um das Implantat verdichtet hatte und stabil ist (Abb. 36).
