# Die traumatisch beeinträchtigte Oberkieferfrontzahnregion

Teil 2 aus [pip](#) 1/2019

Dr. med. dent. Peter Randelzhofer

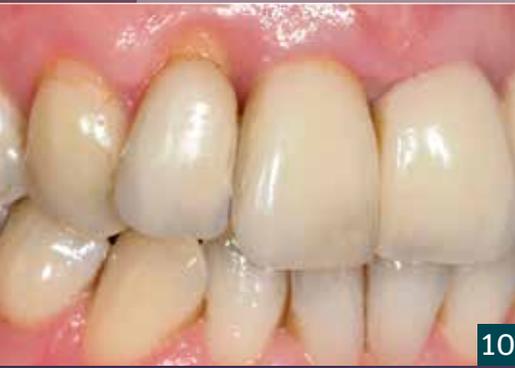
- 10 Die Rezession am Zahn 12 stört das ästhetische Erscheinungsbild der neuen Versorgung.
- 11 Es handelt sich um eine Rezession der Miller Klasse II.
- 12 Zur Deckung der Rezession wird zunächst vorsichtig umliegend das Gewebe vom Wurzelzement geprüft ...
- 13 ... und dann werden Zahnhals und Wurzelzement sorgfältig gereinigt und geglättet.
- 14 Zur Deckung wird ein BGT ...

Nach einigen Wochen Tragedauer sollte bei inkorporiertem Langzeitprovisorium (Abb. 10-11) die Rezession (Miller Klasse II) am Zahn 12 gedeckt werden. Zur Rezessionsdeckung wurde das Langzeitprovisorium nicht entfernt. Zunächst säuberten und glätteten wir Zahnhals- und Wurzeloberflächen am Zahn 12 sorgfältig (Abb. 12, 13). Die Präparationsgrenze wurde leicht nach kranial versetzt. Ein bindegewebiges Transplantat wurde

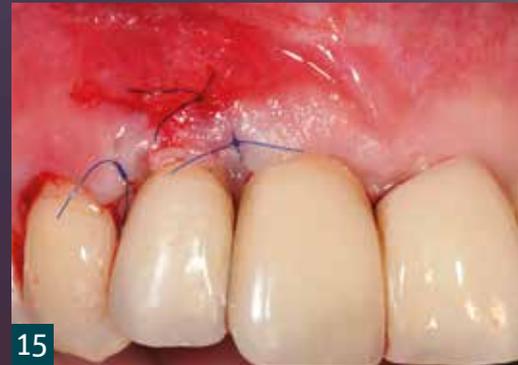
- 15 ... mit PRF aufgebracht und mit Nähten fixiert.
- 16 Auf dem Meistermodell werden die optimalen Ausdehnungen der Emergenzprofile bestimmt.
- 17 Mithilfe des reproduzierbar positionierten Abformpfostens und Kunststoff kann die spätere Restauration ...
- 18 ... achsengerecht mit perfekt angepasstem Emergenzprofil angefertigt werden.

aus dem Gaumen entnommen und an die zu bedeckende Oberfläche angepasst. Anschließend deckten wir die freiliegende Zahnhalsregion mit einem Bindegewebstransplantat in Tunnelierungstechnik und tropften etwas PRF auf das Transplantat (Abb. 14). Die Rezessionsdeckung wurde mittels spannungsfreier Knopfnähte fixiert (Abb. 15).

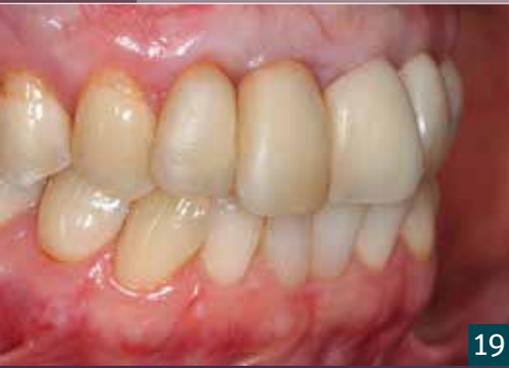
19 Zustand des Langzeitprovisoriums ...

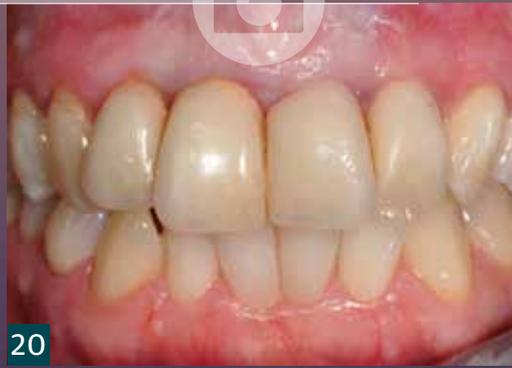
20 ... und des Weichgewebes sowie der Papillen ...

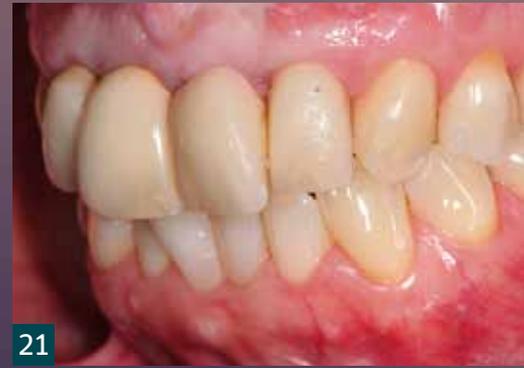
21 ... vor Abnahme der provisorischen Brückenrekonstruktion

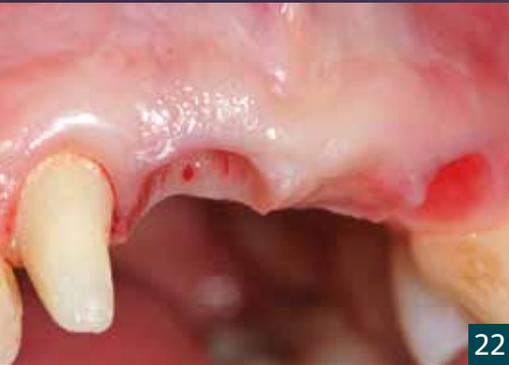
22 Der Zahn 12 wird für die Aufnahme einer Krone beschliffen.

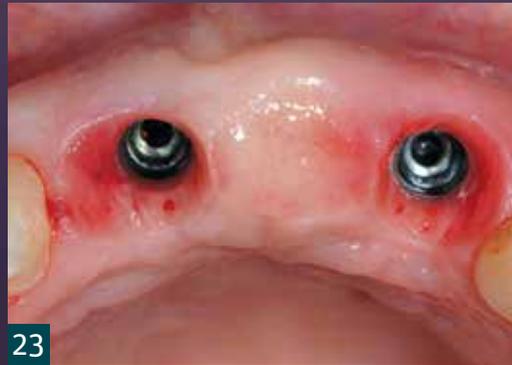
23 Die leichte labiale Einziehung erinnert an den versehrten Kieferkamm nach dem Unfall.

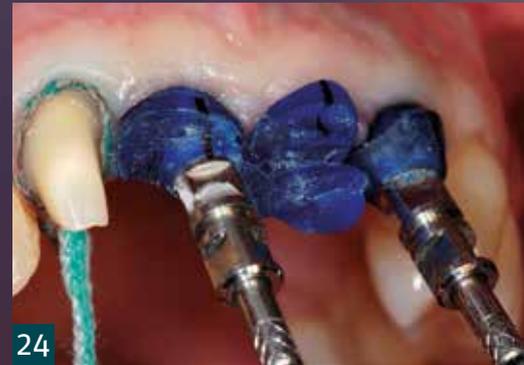
24 Mithilfe der Abformpfosten und der Emergenzprofile wird die Gewebeausdehnung gesteuert.

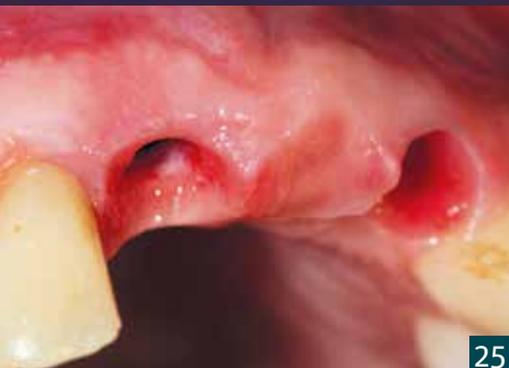
25 Nach Fertigstellung der definitiven Restauration wird das Langzeitprovisorium abgenommen ...

Aus ästhetischen Gründen hatte die Patientin sich für eine Versorgung aus Keramik entschieden. Nach Fertigstellung der vollkeramischen Restauration im Dentallabor wurden das Langzeitprovisorium und die provisorischen Kronen an den umliegenden Zähnen endgültig abgenommen (Abb. 25). Das Provisorium wurde gereinigt und für mögliche Reparaturen an der definitiven Restauration aufbewahrt. Nach Einsetzen war

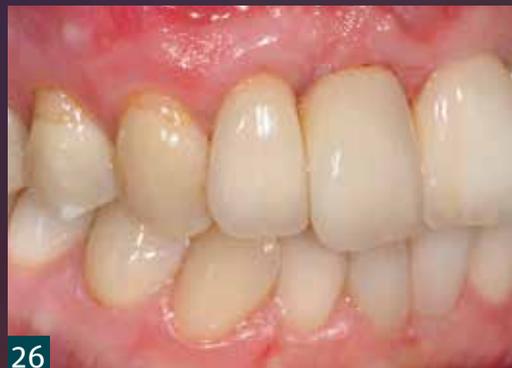
26 ... und die definitive Restauration eingesetzt.

die Patientin hochzufrieden (Abb. 26-28) und überglücklich, dass die leichte Flügelstellung ihrer ersten oberen Frontzähne vor dem Unfall auf unauffällige und ästhetische Weise in die neue Versorgung eingearbeitet worden war (Abb. 29).

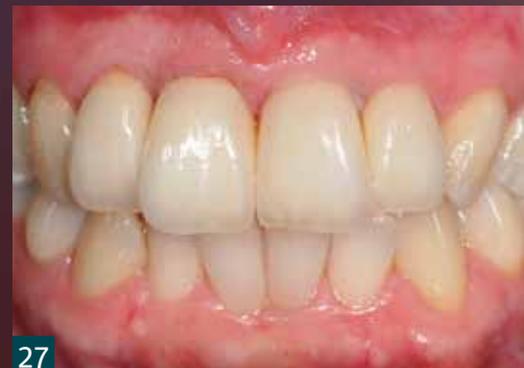
27 Die (vollkeramische) Güte der Restauration macht den Unterschied.

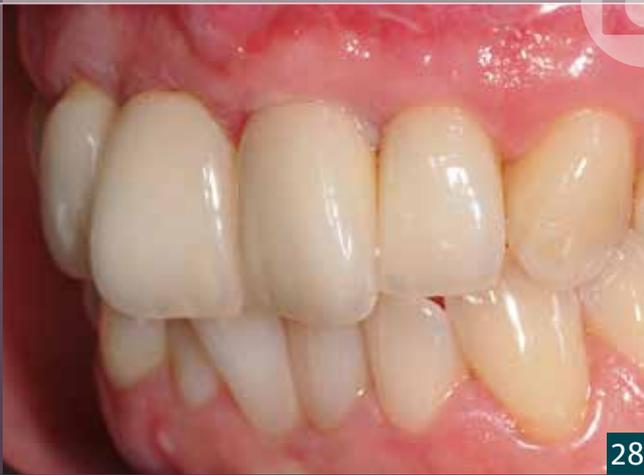
28 Besonders beeindruckend ist die Transparenz an den Schneidekanten.

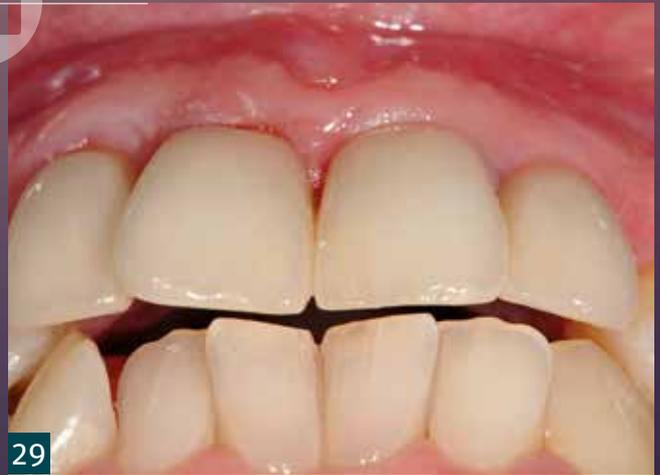
29 Die leichte Flügelstellung der mittleren Frontzähne der Patientin wurde reproduziert.

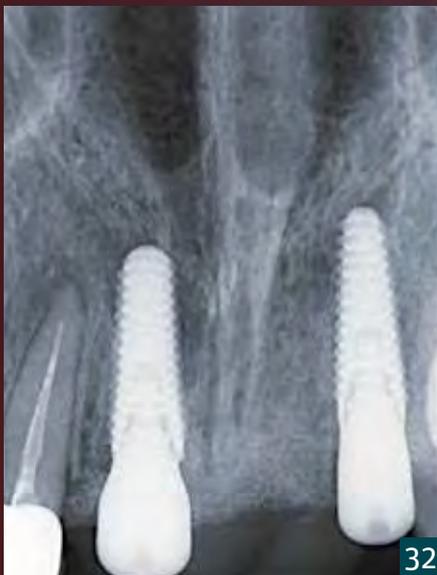
32 Röntgenkontrolle.

Die Zahnform und Länge der vollkeramischen Versorgungen auf Implantaten sind ideal gewählt, wie man bei den seitlichen Aufnahmen der Patientin unschwer erkennen kann (Abb. 30, 31). Die Implantate stehen fest in einem guten Knochen

(Abb. 32), wie man auf der Röntgenkontrolle nach Einsetzen der Restauration und zwei Jahre nach Implantation (Abb. 33) erkennen kann. In den Bildern 34-36 ist nochmals die Ausgangssituation sechs Monate nach Fahrradunfall mit Fraktur beider Unterkieferäste und Verlust der Zähne 11-22 dargestellt, es folgte die Versorgung mit einem Langzeitprovisorium

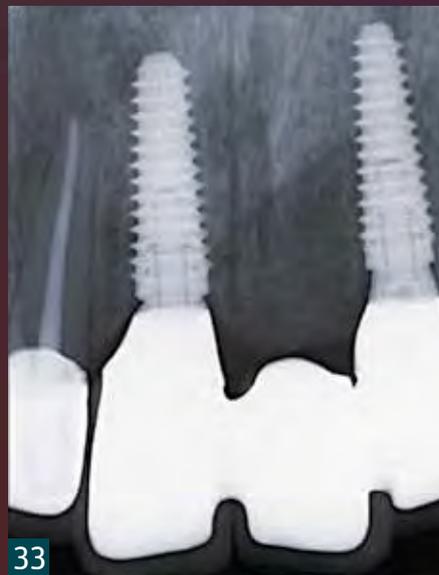
33 Röntgenkontrolle zwei Jahre post implantationem.

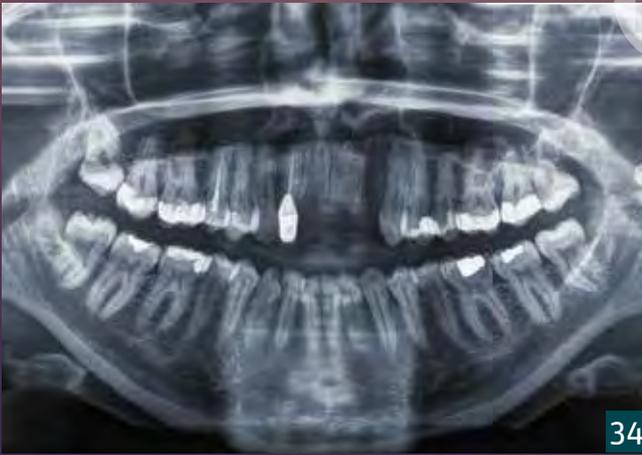
34 Vom Röntgenbild der Ausgangssituation nach Fahrradunfall ...

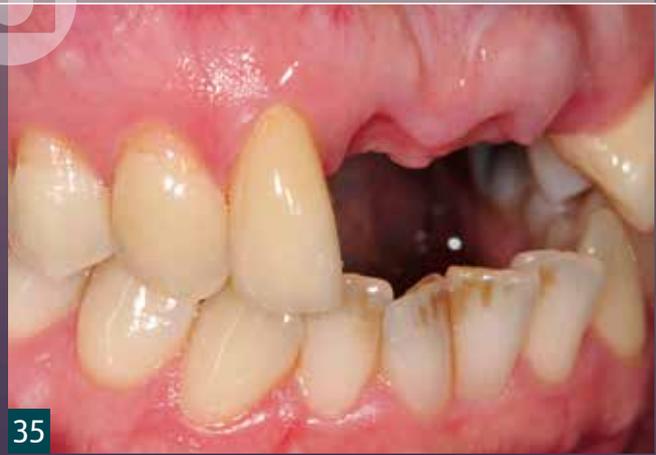
35 ... und der damit verbundenen, ästhetisch kompromittierten Oberkieferfrontzahnssituation ...

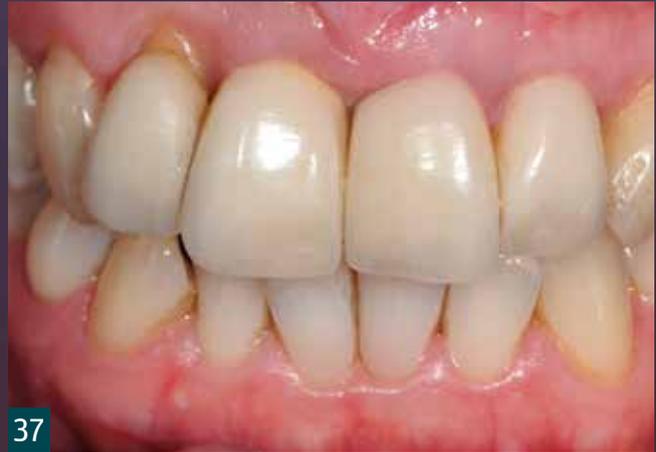
37 ... über das Langzeitprovisorium nach Implantation und Augmentation ...

(Abb. 37) sowie weiterer weichgeweblicher Verbesserungsmaßnahmen am Emergenzprofil rund um die zwei Implantate, die letztlich zu einem beeindruckenden Endergebnis führten (Abb. 38). Das bezaubernde Lächeln zeigt: Die Geduld der Patientin und des Behandlungsteams hat sich ausgezahlt (Abb. 39).
