# Sanierung einer knöchern und weichgeweblich insuffizienten Gebissituation

Dr. med. dent. Peter Randelzhofer

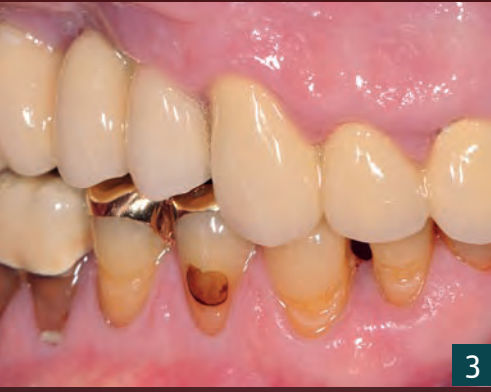
3 Klinische Situation in habitueller Interkuspidation rechts ...

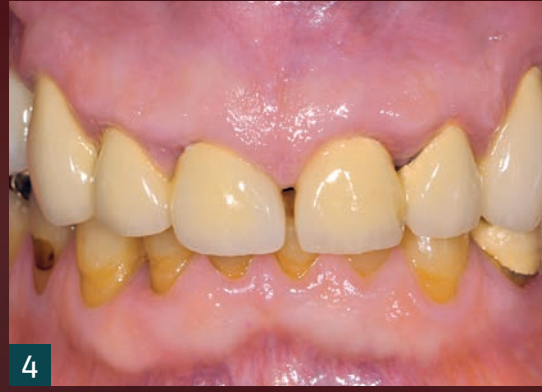
4 ... mit dem Frontzahnbereich im Deckbiss ...

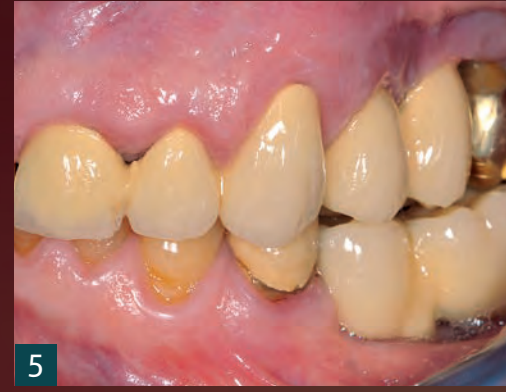
5 ... und dem linken Seitenzahnbereich im Kopf- und Kreuzbiss.

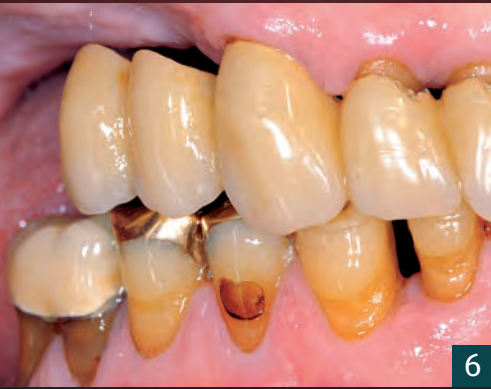
6 Die Kronen 14 und 15 sind nicht zahngetragen, das Langzeitprovisorium beinhaltete im Sinne der ...

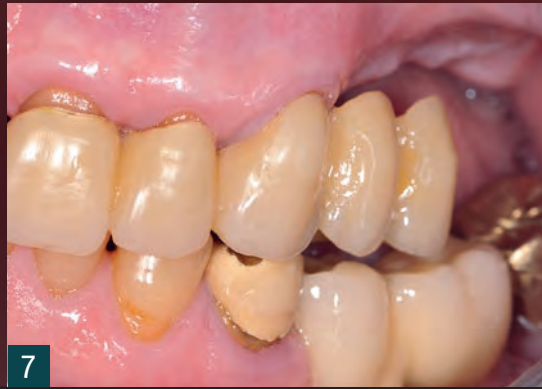
7 ... verbesserten Harmonie eine Kronenverlängerung und eine Anpassung von Länge und Breite der Zähne.

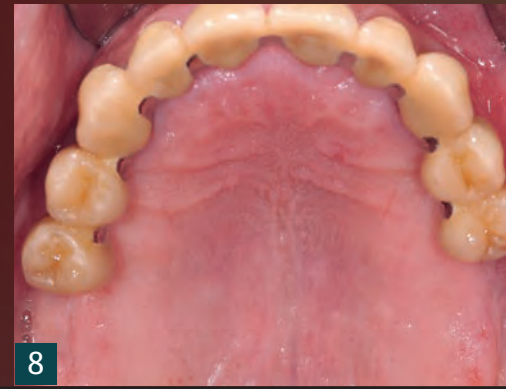
8 Aufsicht auf das LZP, die funktionelle Ebene ist im hinteren Seitenzahnbereich noch nicht abgestützt.

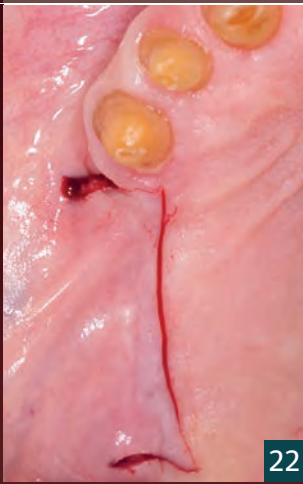
22 Freilegung des rechten Oberkieferkammes.

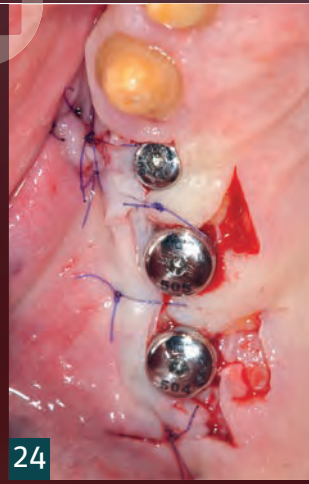
24 Einbringen der Gingivaformer und Fixieren des Lappens mittels Knopfnähte.

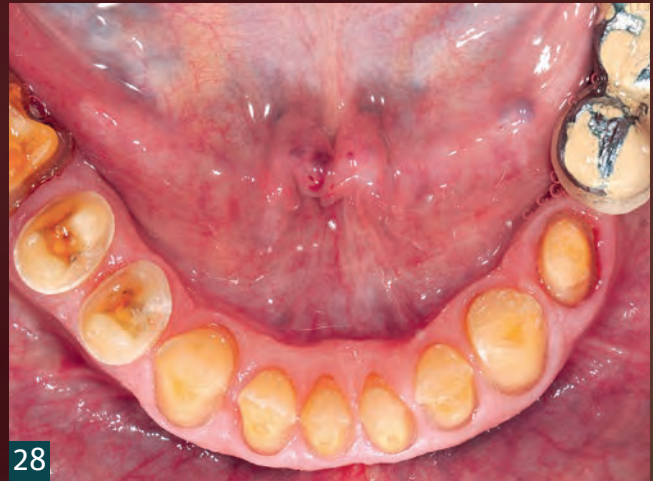
28 Inzwischen wurden die Zähne 36 bis 46 beschliffen ...

ten nicht entfernt werden, wurden aber beschliffen und mit Table Tops versorgt (Abb. 28, 29). Der Zustand vor Einsetzen der Versorgung zeigte einen gut ausgeformten Kieferkamm. Mittels des speziellen funktionalen Designs des Implantatsystem konnte ein ausgezeichnetes Emergenzprofil erreicht werden (Abb. 30). Die Suprakonstruktion auf den Implantaten wurde zur Verringerung der horizontalen Kräfte auf den Knochen verblockt (Abb. 31).

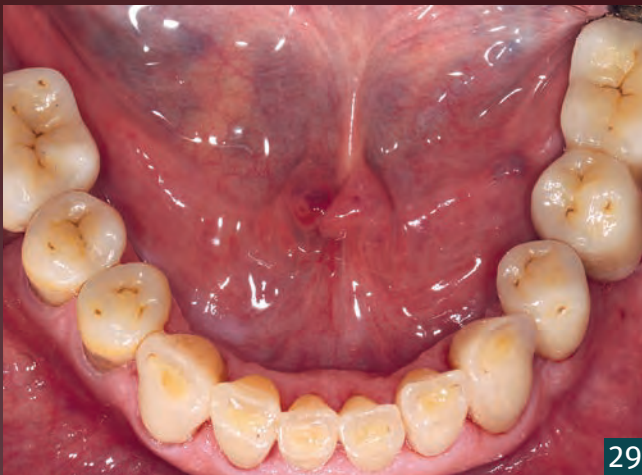
29 ... und mit Keramikronen in altersgerechter Ästhetik versorgt.

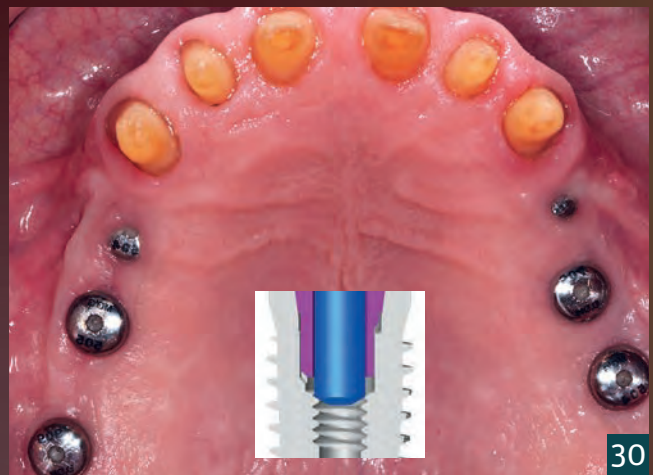
30 Zur Abformung zwei Wochen später ist das Weichgewebe gut verheilt.

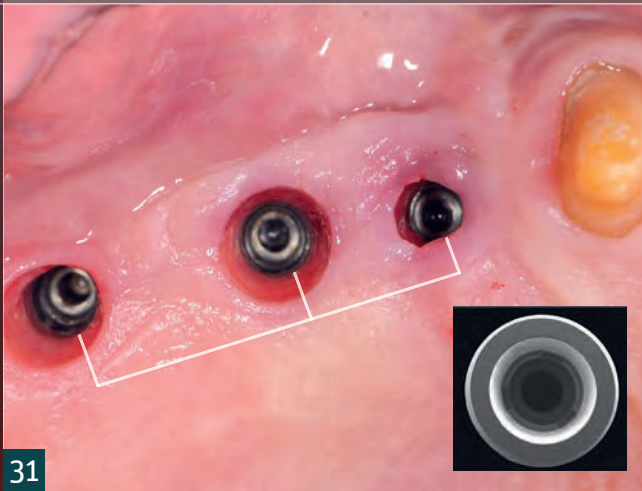
31 Ein gesundes Emergenzprofil und die verblockte, implantatgetragene Suprakonstruktion tragen zum langfristigen Erhalt bei.

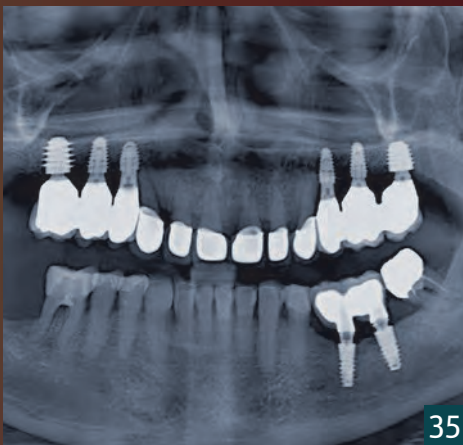
35 Röntgenkontrollaufnahme zum Abschluss.
