Modern oder veraltet?

Verschraubte Kronen bieten bei Frontzahnversorgungen durchaus Vorteile und sollten nicht als veraltete Restorationsvariante eingestuft werden. Die Ergebnisse sind ästhetisch, das „Zementitis-Problem“ vom Tisch. DR. PETER RANDELZHOFFER, ZTM ANDREAS NOLTE, DR. CLAUDIO CACACI

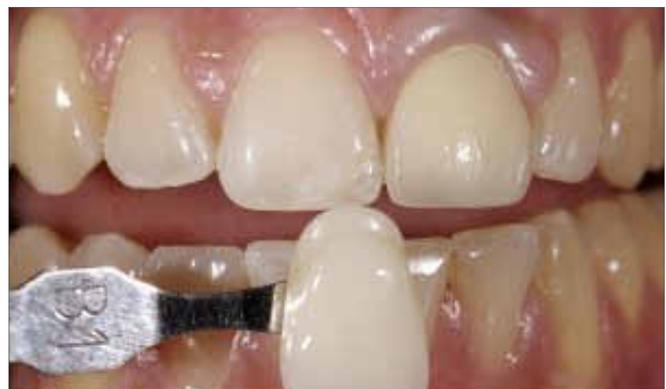
Abb. 1: Zahn 21 wurde zuvor endodontisch behandelt und mit einer Metallkeramikkrone versorgt.

Eine 20-jährige Patientin stellte sich bei uns mit Problemen im Bereich des Zahns 21 vor. Jahre zuvor hatte sie sich ein Frontzahntrauma zugezogen. Zahn 21 wurde endodontisch behandelt und mit einer Metallkeramikkrone versorgt (Abb. 1). Die Patientin wünschte nun eine ästhetischere Versorgung.

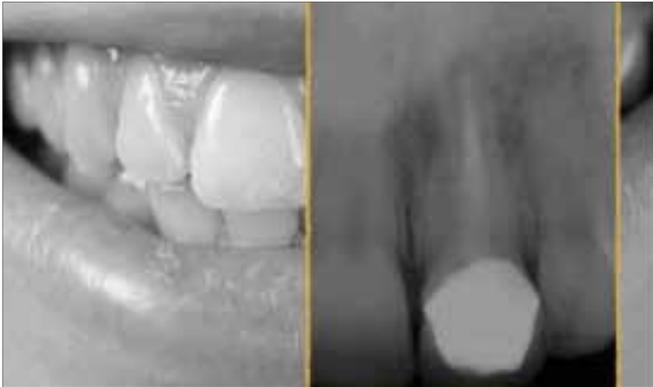
Abb. 2: Das Röntgenbild zeigt, der Zahn 21 ist nicht erhaltungswürdig.

Leider machte uns der radiologische Befund einen Strich durch die Rechnung. Das Röntgenbild zeigte osteolytische und resorptive Prozesse, so dass wir über eine alternative Versorgung nachzudenken hatten (Abb. 2). Nach Abwägung der Vor- und Nachteile kamen wir gemeinsam mit der Patientin zu dem Schluss, ein Implantat zu inserieren. Mir war sehr wichtig, dass sich die Patientin des Risikos, besonders hinsichtlich der Ästhetik und möglicher Komplikationen, bewusst war. Ich bemühte mich, ihre Erwartung auf ein realistisches Niveau zu bringen. Patienten neigen häufig dazu, solch unangenehme Aspekte beiseitezuschieben.

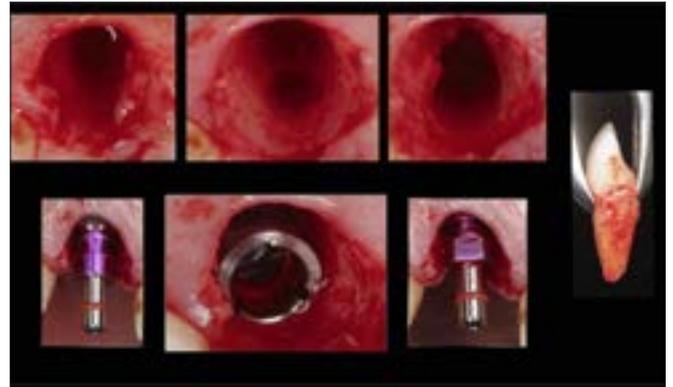
Abb. 3: Chirurgisches Vorgehen im Detail

Wir entfernten den Zahn so schonend, dass die Strukturen im labialen Anteil erhalten blieben. Die chirurgische Übersicht zeigt das gesamte Vorgehen im Detail (Abb. 3).

- Entfernung Zahn 21 unter Erhaltung der bukkalen Knochenlamelle und sorgfältige Kürettage des Extraktionswunde.
- Perforation der Alveolen-Rückwand im apikalen Anteil mithilfe eines Rosenbohrers, mit dem Ziel, das Implantat nach palatinal zu orientieren. Hierbei wurden das Periost und die Gingiva im krestalen Anteil belassen.
- Pilot- und Formbohrung des Implantatbetts ohne Wasserkühlung bei geringer Drehzahl, um möglichst viel Eigenknochen zu gewinnen.
- Mittige Insertion eines Camlog K-Line Implantats mit dem Durchmesser 4,3 mm. Der Durchmesser wurde so gewählt, dass die zu schonenden Strukturen (Attachmentniveau der Nachbarzähne und bukkale Knochenlamelle) mindestens 2 mm entfernt waren. Eine ausreichende Stabilität des Implantats wurde durch die Länge von 13 mm mit einem Wert von ca. 40 Ncm erreicht.

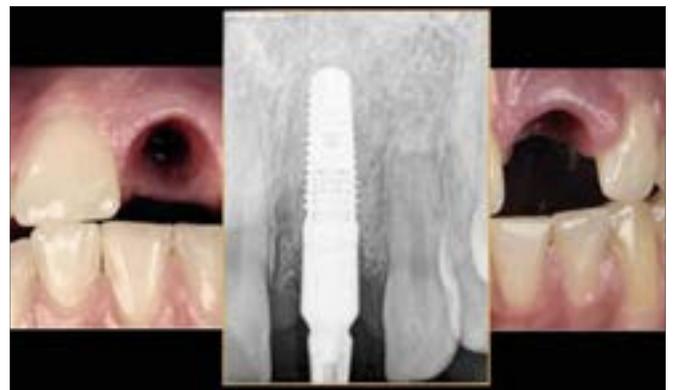
Abb. 4: Die Einheilung des Implantats war klinisch einwandfrei und zeigte auf dem zweidimensionalen Röntgenkontrollbild ein gut erhaltenes Knochenangebot.

Die Einheilung des Implantats war klinisch einwandfrei und zeigte auf dem zweidimensionalen Röntgenkontrollbild ein gut erhaltenes Knochenangebot (Abb. 4). Das Setup des zu ersetzenden Zahns wurde als Basis bzw. Vorbild genommen für den Gingivadurchtritt der Implantatkrone (Abb. 5). Die palatinale Insertion des Implantats ermöglichte es uns, eine direkte vertikal verschraubbare Konstruktion umzusetzen. Als Basis wurde

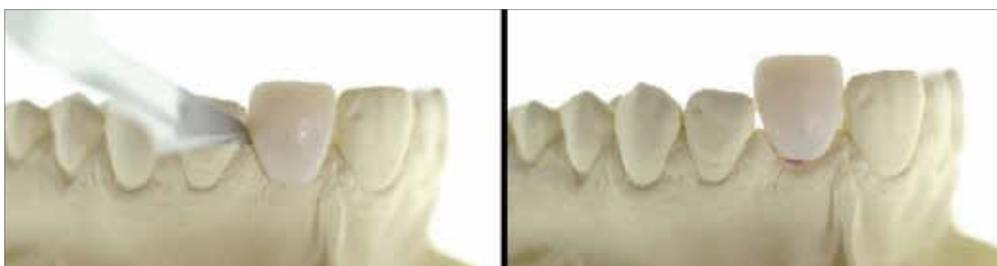
Abb. 5: Das Setup des zu ersetzenden Zahns wurde als Basis bzw. Vorbild genommen für den Gingivadurchtritt der Implantatkrone.

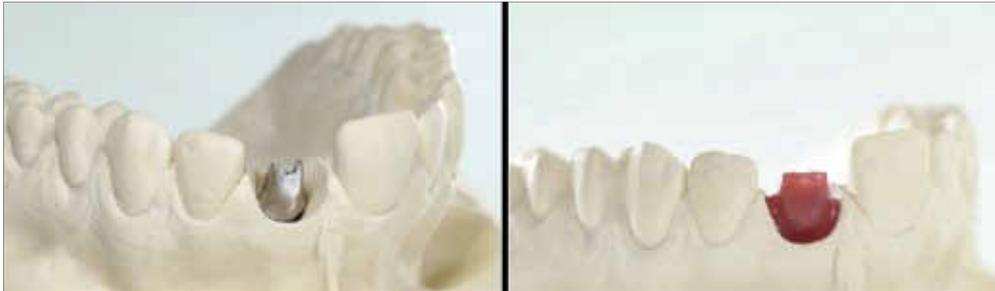
Abb 6: Individuelles Titan Abutment als Klebebasis für den späteren Zirkondioxid Aufbau (li). Kunststoffmodellation des keramischen Aufbaus, vorbereitet für die CAD/CAM-Anfertigung (re.).

ein diameterreduziertes PS-Titanabutment gewählt, das mehr Platz für das Weichgewebe im Bereich des Implantatsulcus bietet und so direkt für den Erhalt des ästhetisch so wichtigen Gewebes in diesem Bereich sorgt. Über den individuell gestalteten Titelträger wurde anschließend ein individueller Zirkoniumdioxid-Aufbau angefertigt. Wir ziehen dieses stabilere und ästhetischere Material grauem Titan vor. Besonders hervorzuheben ist die ausgezeichnete Gewebeerträglichkeit dieses Werkstoffs. Als Krönung wurde dann eine Emax-Presskeramik-Krone auf die Konstruktion aufgesetzt, die aufgrund ihrer lichtdurchlässigen, fluoreszierenden Eigenschaften für die entsprechende Optik sorgte.

Alle drei Bausteine wurden nach entsprechenden Anproben mit Multilink-Implant-Zement (Ivoclar Vivadent) miteinander sicher verbunden (Abb. 5–9). Der Einsatz einer verschraubten Lösung machte es besonders einfach, das Weichgewebe in einem Schritt entsprechend auszuformen. Nicht zuletzt wegen der hervorragenden zahntechnischen Ausführung war die Patientin mit dem Ergebnis zufrieden. Das Röntgenkontrollbild zeigt eine gute Einheilung des Implantats mit sehr wenig Remodellation im krestalen Anteil des Implantats. Optisch und funktionell gliederte sich der Zahnersatz unauffällig in seine Umgebung ein und macht es nur schwer möglich zu erahnen, dass die Patientin in regio 21 ein Problem mit ihrem Zahn hatte. Das Emergenzprofil ist auch ein Jahr nach Behandlungsende stabil, natürlich und gesund.

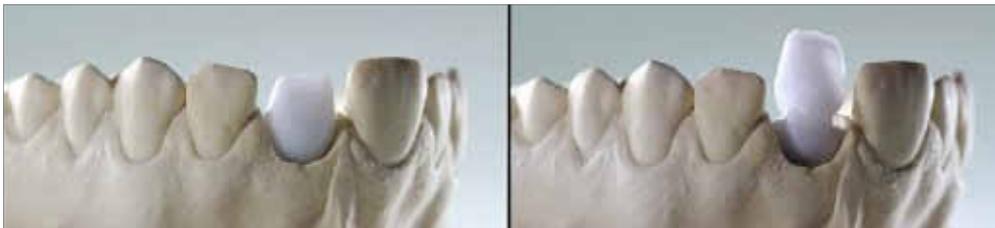
Abb. 7: Fertig gefrästes Zirkondioxidabutment mit Presskeramikkrone in Wurzelform für ein lichtoptisch vorteilhafteres Endergebnis.

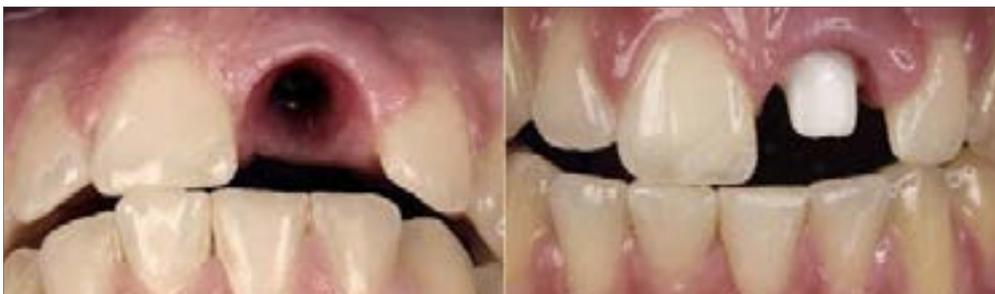
Abb. 8: In Stufen ausgeformtes Weichgewebe (li) und Abutmenteinprobe des Hybridbaus zur Kontrolle des Supports der umliegenden Strukturen (Gingiva) durch die Unterkonstruktion.

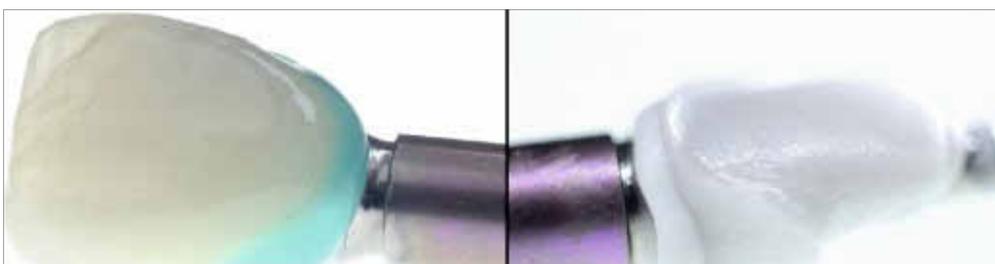
Abb. 9: Verklebung aller Anteile (Titan, Zirkondioxid und Emax) zur definitiven verschraubten Krone aus einem Guss.

Das Ergebnis war eine einfache verschraubte Krone, aufgebaut aus drei Teilen: Titan für den sicheren, stabilen Verbund mit dem Implantat, Zirkondioxid als stabiles, gewebefreundliches, zahnfarbendes Abutment und die ästhetische Kronenlösung.

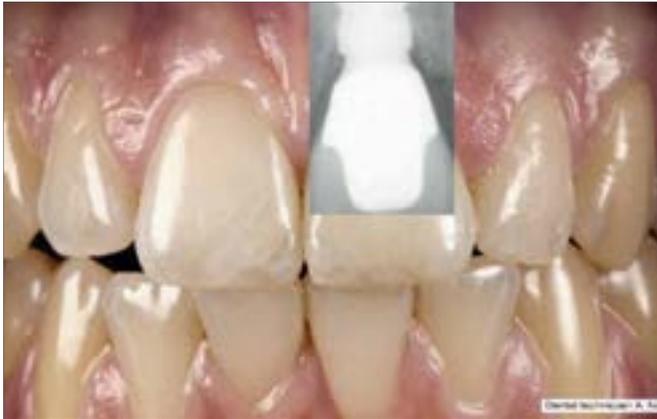
Abb. 10: Das Röntgenkontrollbild zeigt eine gute Einheilung des Implantats mit sehr wenig Remodeling von Knochen im krestalen Anteil des Implantats.

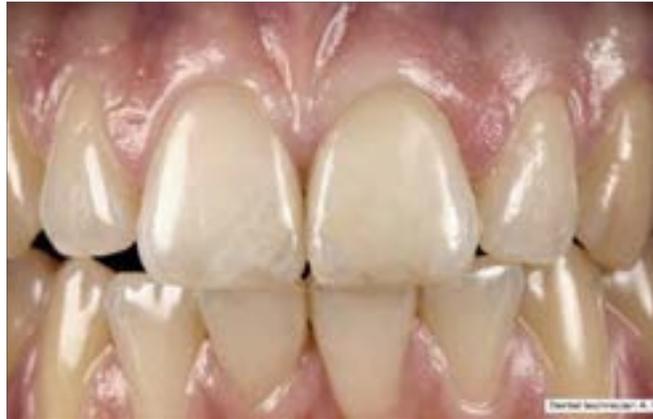
Abb. 11: Optisch und funktionell gliederte sich der Zahnersatz unauffällig in seine Umgebung ein und macht es nur schwer möglich zu erahnen, dass die Patientin in regio 21 ein Problem mit ihrem Zahn hatte. Das Emergenzprofil ist auch ein Jahr nach Behandlungsende stabil, natürlich und gesund. [Alle Bilder Randelzhofer/Nolte]
